PLAN DE MEJORA EN AGUA Y SANEAMIENTO

CASERÍO EL PROGRESO, ALDEA PUJUIL I,
SOLOLÁ

Descripción breve

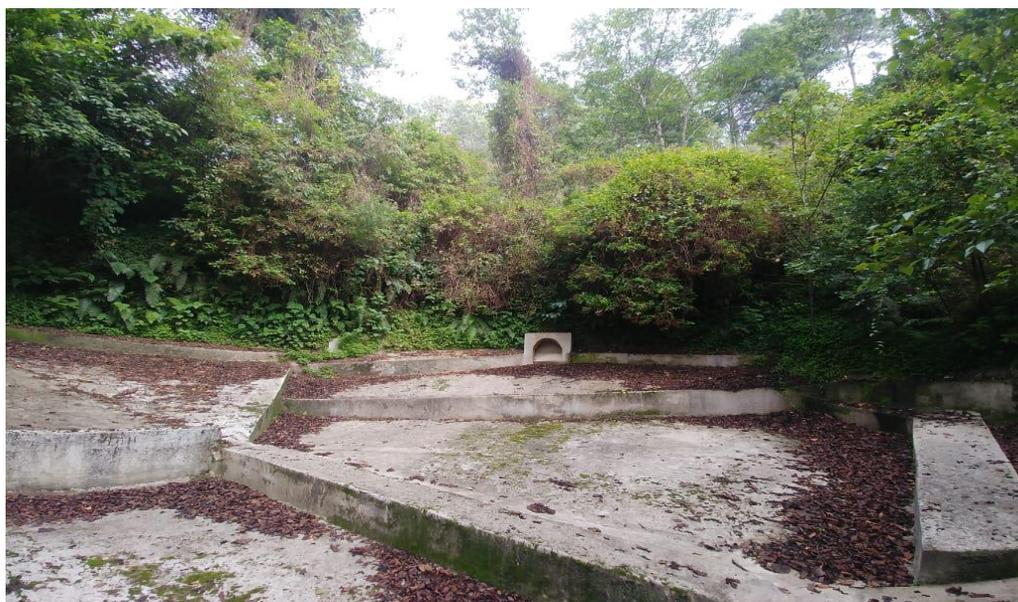
Ilustración 5. Terreno de la fuente de agua de caserío El Progreso, Aldea Pujujil I.

En esta fotografía podemos observar la falta de limpieza y también la vegetación que existe alrededor de la fuente la cual puede provocar contaminación microbiológica.

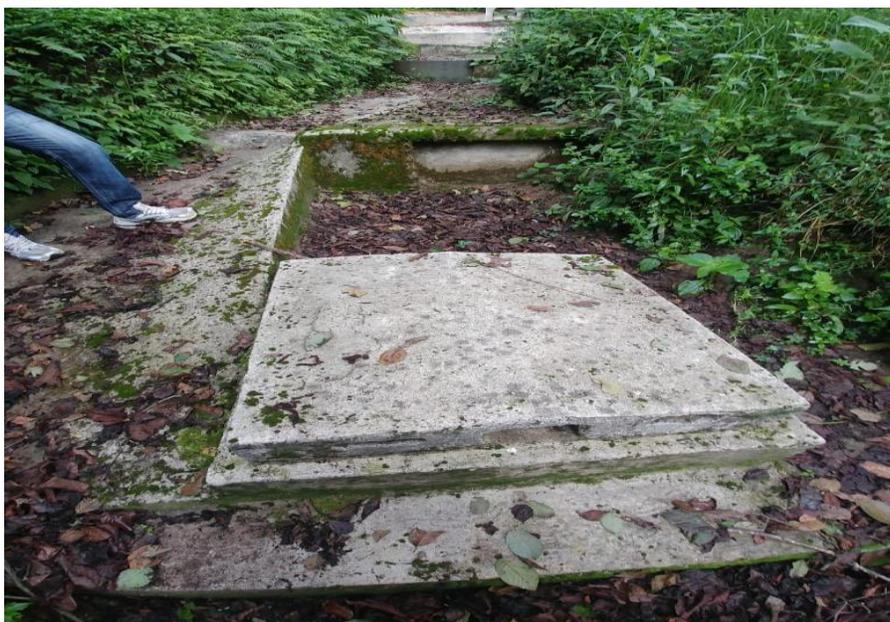
Ilustración 6. Fuente de agua de Caserío El Progreso, Aldea Pujujil I

La fuente de agua se encuentra en un terreno con pendiente, al existir escorrentía en el área, puede ingresar agua, modificando la calidad del recurso hídrico.

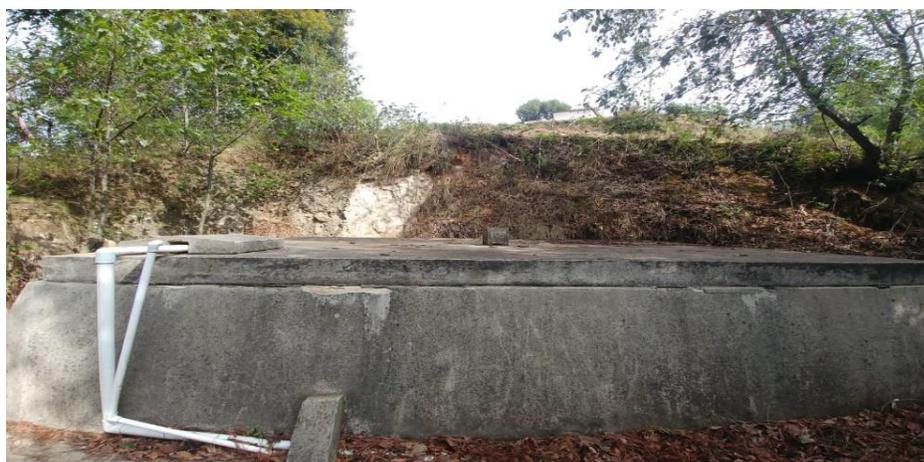
Ilustración 7. Vista del tanque de almacenamiento donde no existe sistema de desinfección

El tanque de almacenamiento no cuenta con sistema de desinfección, alrededor hay mucha vegetación, la cual puede causar contaminación.

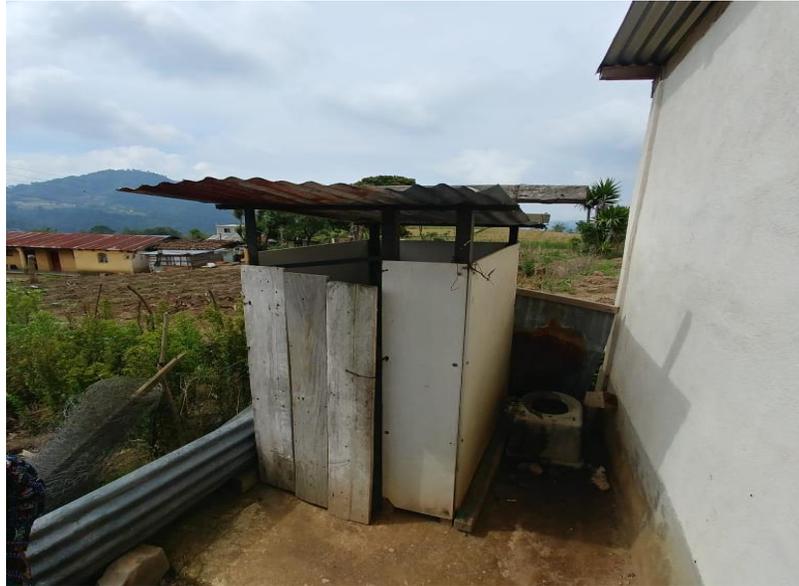
Ilustración 8. Letrinas de hoyo seco en Caserío El Progreso, Aldea Pujujil I

En el recorrido realizado en la comunidad se identificó que el 100% de las viviendas utilizan letrinas de hoyo seco, de las cuales, la mayoría tiene infraestructura con paredes tipo plycem y marcos de metal, techo tiene una estructura con tendales de metal con cubierta de lámina zinc ondulada, otras son de paredes de block, tendales de madera y lamina zinc ondulada y otras son de marcos

y paredes de madera con tendales de madera y lamina zinc, su construcción fue financiada con fondos propios. Las letrinas de hoyo seco, disponen en el interior de tazas y base de concreto y no cuentan con sistema de ventilación, el 100% no cuenta con un lavamanos asociado al uso del baño o letrina, por lo general realizan el lavado de manos en las pilas existentes en cada vivienda.

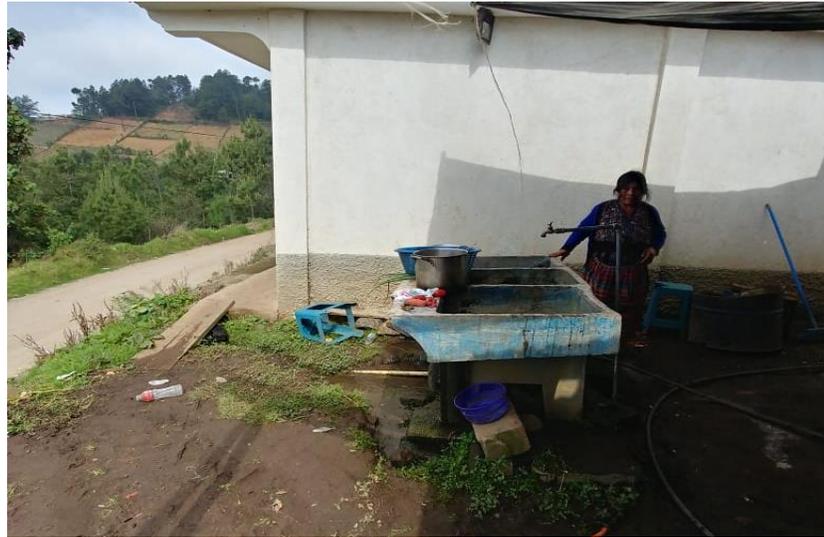
Ilustración 9. Disposición de aguas grises

Caserío El Progreso, Aldea Pujujil I no cuenta con un sistema de recolección adecuado para la disposición de aguas grises, las cuales se eliminan en un 60% a flor de tierra, un 40% al aire libre hacia los terrenos o cultivos, favoreciendo a la propagación de enfermedades de tipo vectorial, contaminación ambiental y contaminación de mantos freáticos.

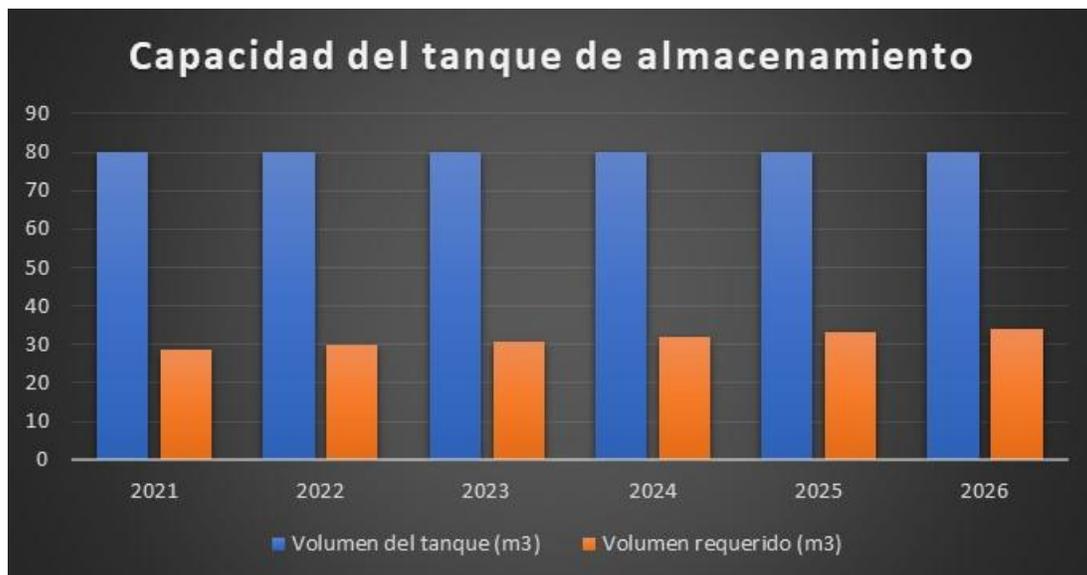
Ilustración 10. Capacidad del tanque de almacenamiento

Año	Volumen del tanque (m3)	Volumen requerido (m3)
2021	80	28.80
2022	80	29.81
2023	80	30.85
2024	80	31.93
2025	80	33.05
2026	80	34.21

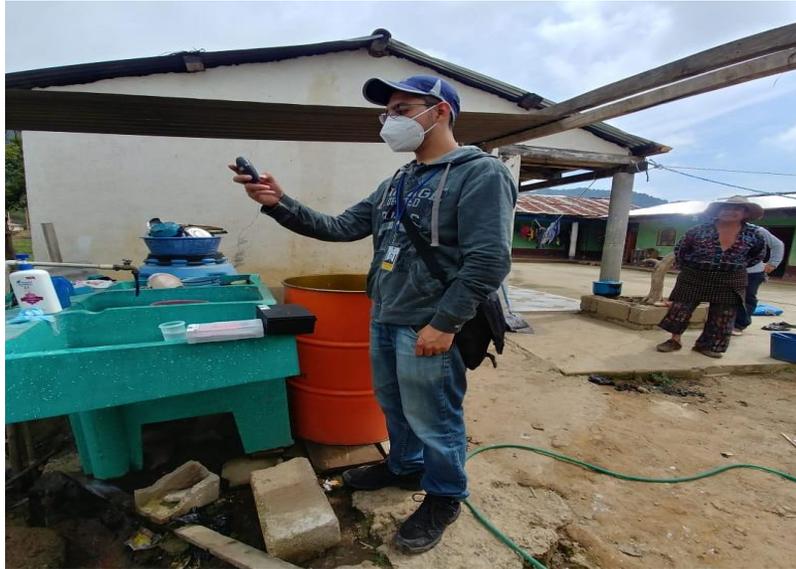
Ilustración 15. Medición de cloro residual en viviendas de la comunidad

Se realizó la medición de cloro residual en la comunidad, mediante la evaluación del agua en 20 grifos domiciliarios, dando como resultado 0, esto debido a que no se hace ningún tratamiento de desinfección, según las Normas COGUANOR NTG 29001, el agua sea apta para consumo humano debe tener entre 0.5 y 1.0 miligramo/litro de cloro.

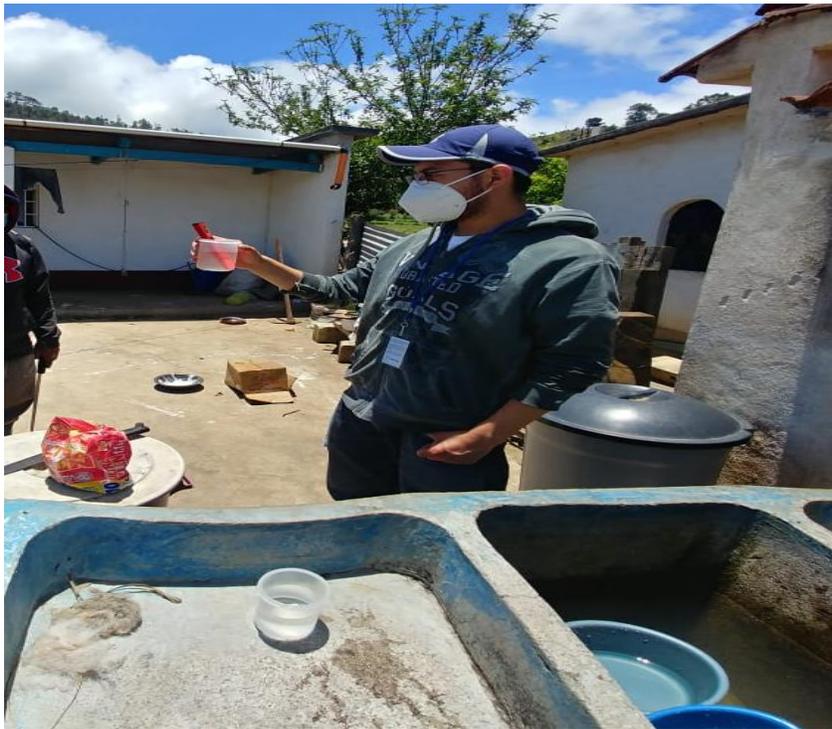
Ilustración 16. Medición del potencial de hidrogeno en viviendas de la comunidad

Según las Normas COGUANOR NTG 29001 dentro de las características físicas y organolépticas el potencial de hidrogeno aceptable debe estar en el rango de 7.0 a 7.5 y el permisible en el rango de 6.5 a 8.5 unidades.

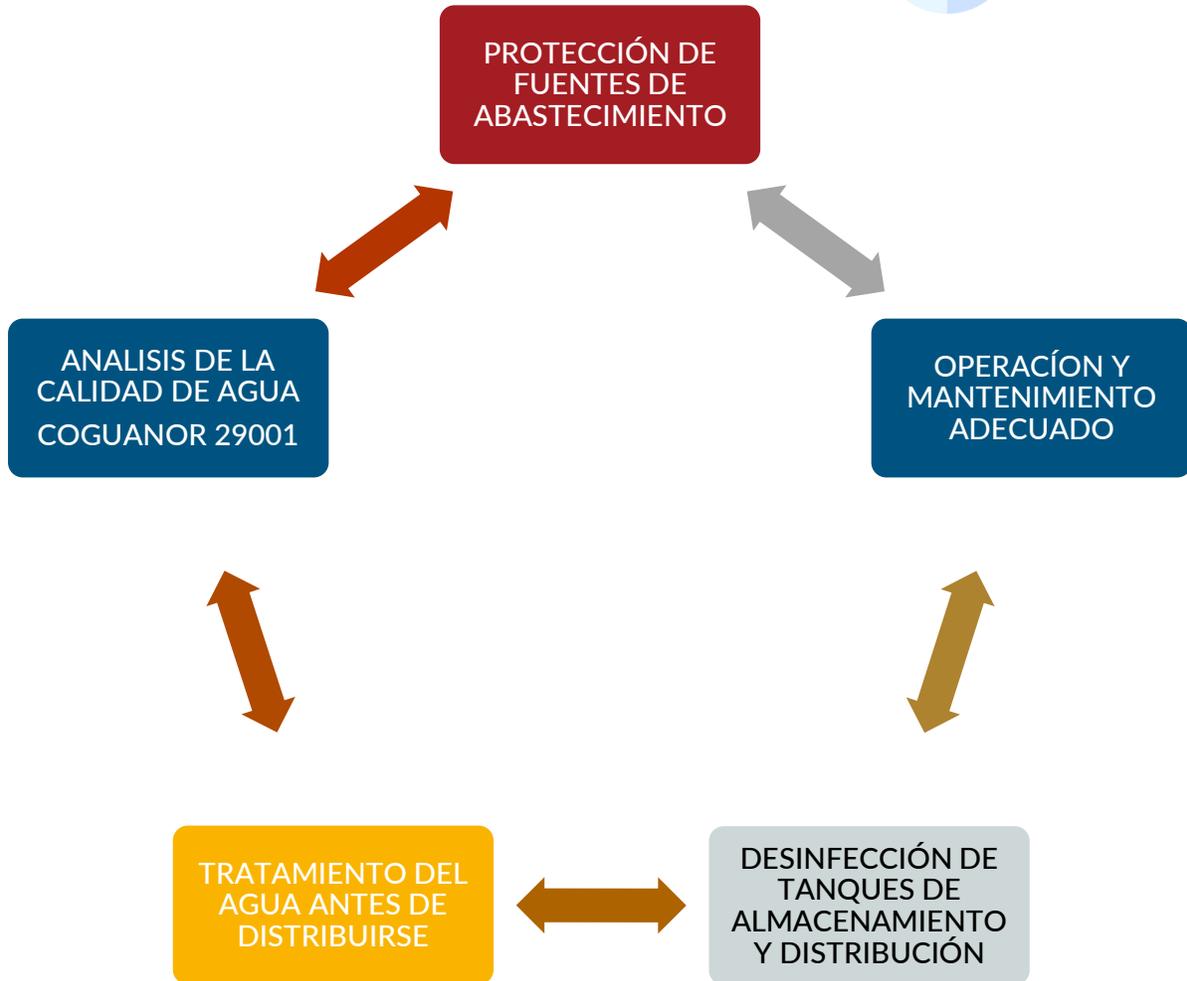
Ilustración 17. Diagrama control de la calidad del agua

**Medición de cloro residual/
*COGUANOR 29001***
