PLAN DE MEJORA EN AGUA Y SANEAMIENTO

CASERÍO EL PORVENIR, MUNICIPIO SANTA
MARÍA VISITACIÓN, SOLOLÁ.

El presente documento contiene los productos alcanzados de la consultoría de Planes de Mejora de Agua y Saneamiento en la comunidad Caserío El Porvenir del Municipio de Santa María Visitación. En él se encuentra plasmado la fase de diagnóstico realizada en la comunidad como también la planificación y diseño de las mejoras propuestas a implementar en la comunidad, se agrega además un análisis de factibilidad del sistema, en los aspectos técnicos, ambientales y de servicio

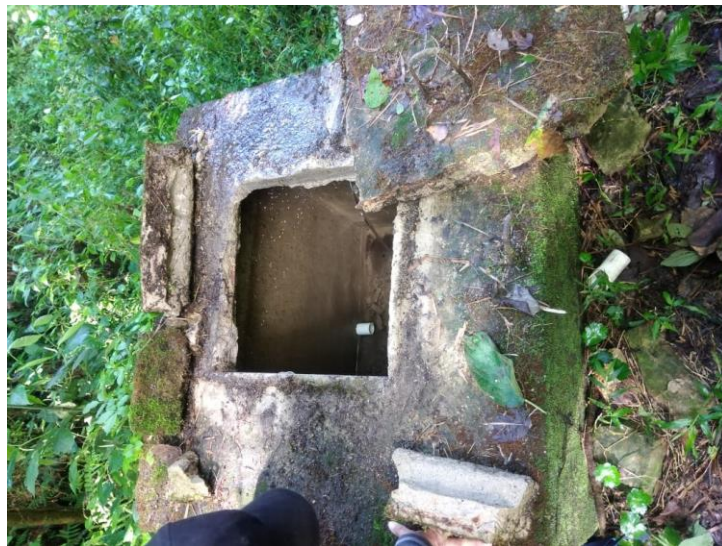
Figura 3 Nacimiento 1

Evento peligroso	Peligros asociados (y cuestiones que tener en cuenta)
Fenómenos meteorológicos y climáticas	Inundación, cambios rápidos en la calidad de agua en las fuentes
Variaciones estacionales	Cambios en la calidad del agua de la fuente
Geología	Arsénico, fluoruro, plomo, uranio, entrada al sistema de agua superficial
Fauna	Contaminación microbiológica
Usos recreativos	Contaminación microbiológica
Inundación	Cantidad y calidad suficiente de agua cruda

Elemento/componente	Estado	Acciones de mejora	Presupuesto
Nacimiento	Regular	Limpieza de predio	Q. 200.00
Línea conducción	Regular	Cambio de válvula de limpieza dañada	Q. 250.00
Tanque de distribución	Regular	Limpieza de predio	Q. 200.00
Red de distribución	Bueno	Ninguna	Q. 0.00.00

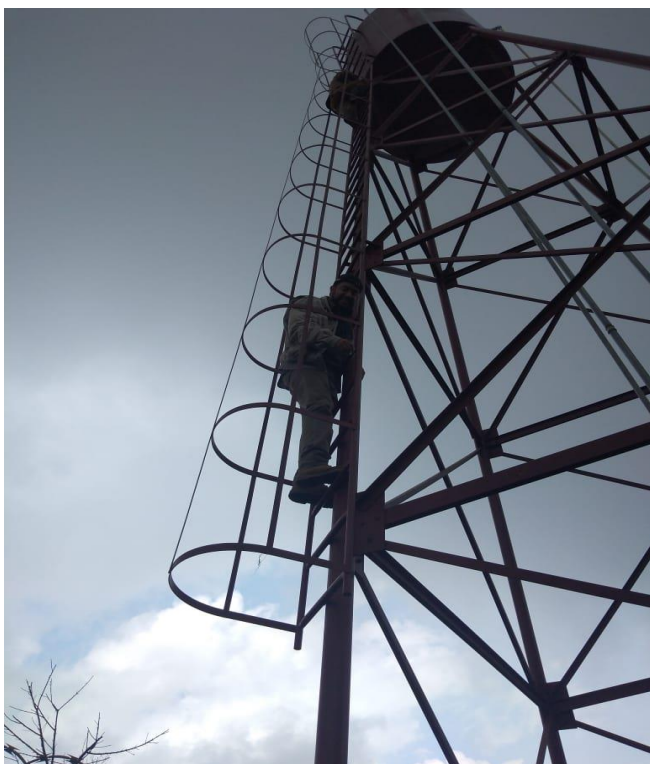
Figura 4 Tanque de distribución

El sistema de agua cuenta con un tanque de almacenamiento de una capacidad de aproximada de 80,000.00 Litros, el cual está elevado, construido de estructura metálica con sus elementos esenciales, no cuenta con una unidad de cloración y si cuenta con circulación.

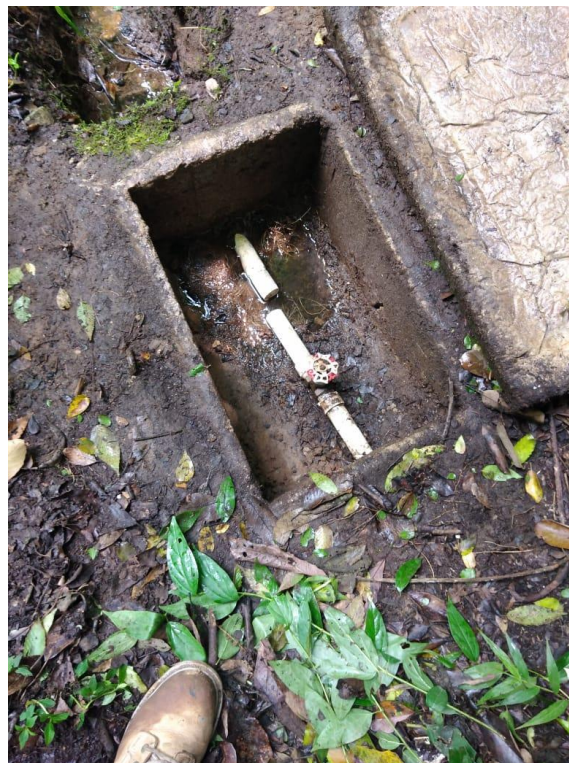
Figura 5 Línea de conducción (válvula en mal estado)

Se concluye que el sistema de agua cuenta con un caudal suficiente para la población presente y la proyectada a 5 años. Las fallas del sistema radican en válvula de limpieza en mal estado y exceso de presión en punto más bajos de la línea de conducción.

<p>VALVULA DE LIMPIEZA</p>	<p>QUE DEBO HACER</p> <ul style="list-style-type: none"> • Revisar si hay roturas fugas o si faltan piezas • Abrir y cerrar ligeramente para verificar que no presente fugas 	<p>A CADA CUANTO 3 meses</p>	<p>MEJORAS Cambio de una válvula en mal estado</p>
