# PLAN DE MEJORA EN AGUA Y SANEAMIENTO

CASERÍO CHURUNELES II, ALDEJA PUJUIL II,  
SOLOLÁ

El presente plan de mejoras contiene la información del diagnóstico realizado al sistema de agua y saneamiento actual en el Caserío Churuneles II, Aldea Pujuil II del Municipio de Sololá, donde se dan a conocer las propuestas técnicas de mejora de los elementos, así como las acciones y gestiones a realizar.

PROYECTO RUK'U X'YA'

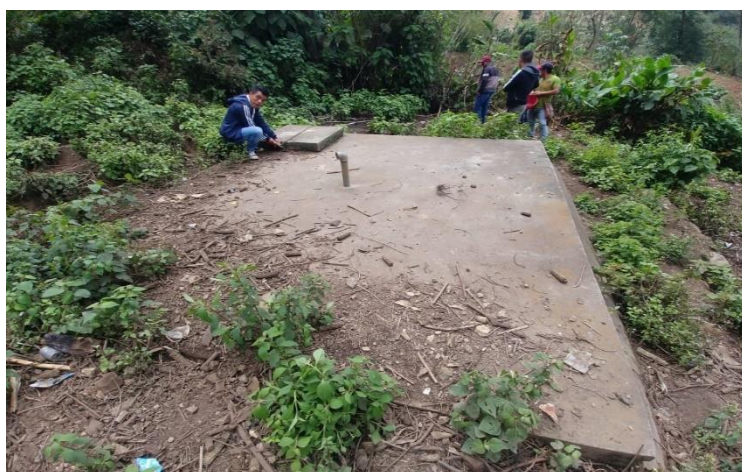
*Ilustración 5. Fuente de agua Caserío Churuneles II, Aldea Pujujil II*

La fuente y el sistema puede sufrir contaminación microbiológica debido a que existen viviendas cercanas.

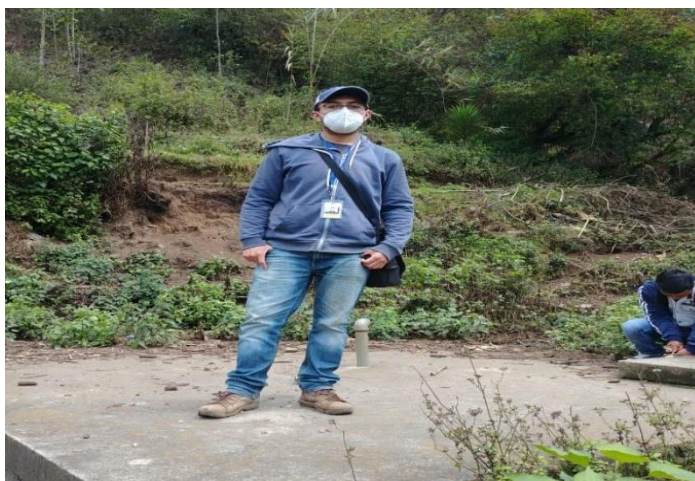
*Ilustración 6: Fuente de agua Caserío Churuneles II, Aldea Pujujil II.*

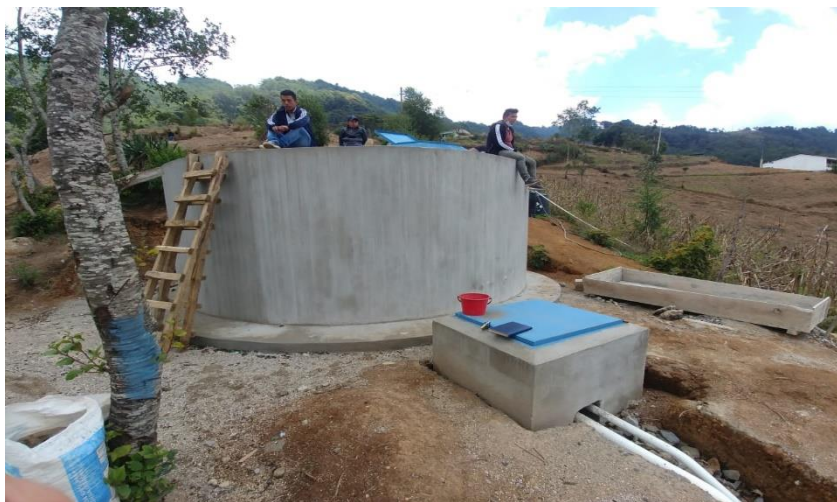
*Ilustración 7: Vista del tanque de almacenamiento donde no existe sistema de desinfección*

El tanque de almacenamiento no cuenta con sistema de desinfección.

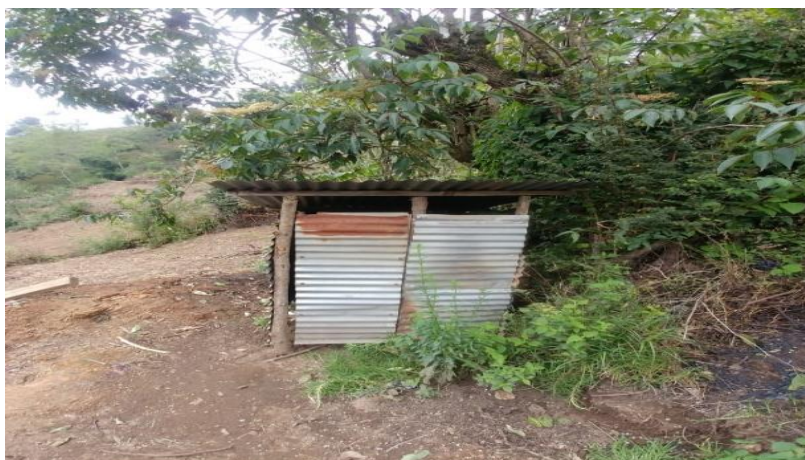
En el recorrido realizado en la comunidad se identificó que el 100% de las viviendas utilizan letrinas de hoyo seco, de las cuales, la mayoría tiene infraestructura con paredes de lámina de zinc ondulada y postes de madera, el techo tiene una estructura con tendales de madera con cubierta de lámina zinc ondulada, su construcción fue financiada con fondos propios. Las letrinas de hoyo seco, disponen en el interior de tazas y base de concreto y no cuentan con sistema de ventilación, el 100 % no cuenta con un lavamanos asociado al uso del baño o letrina, por lo general realizan el lavado de manos en las pilas existentes en cada vivienda.

*Ilustración 8. Letrinas de hoyo seco en Caserío Churuneles II, Aldea Pujujil II*

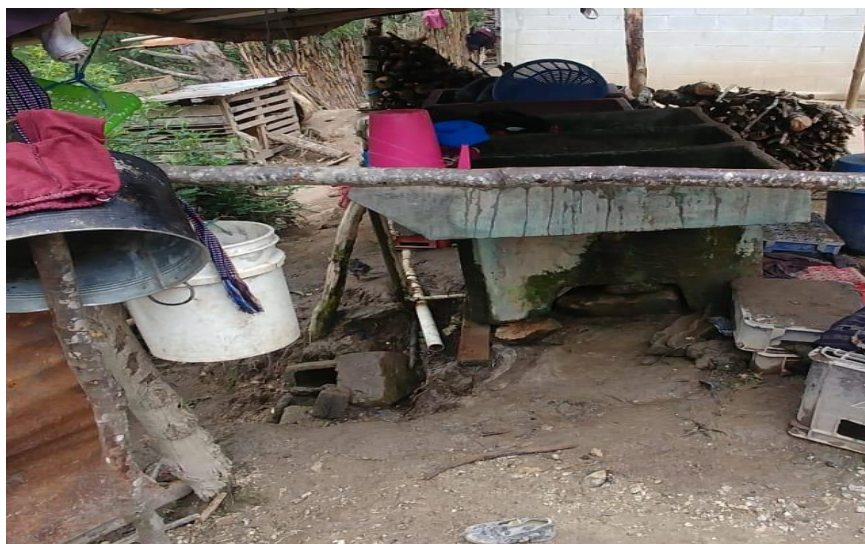
Caserío Churuneles II, Aldea Pujujil II no cuenta con un sistema de recolección adecuado para la disposición de aguas grises, las cuales se eliminan en un 5 % a flor de tierra, un 90 % al aire libre hacia los terrenos o cultivos, favoreciendo a la propagación de enfermedades de tipo vectorial, contaminación ambiental y contaminación de mantos freáticos.

*Ilustración 9. Disposición de aguas grises en Caserío Churuneles II, Aldea Pujujil II*

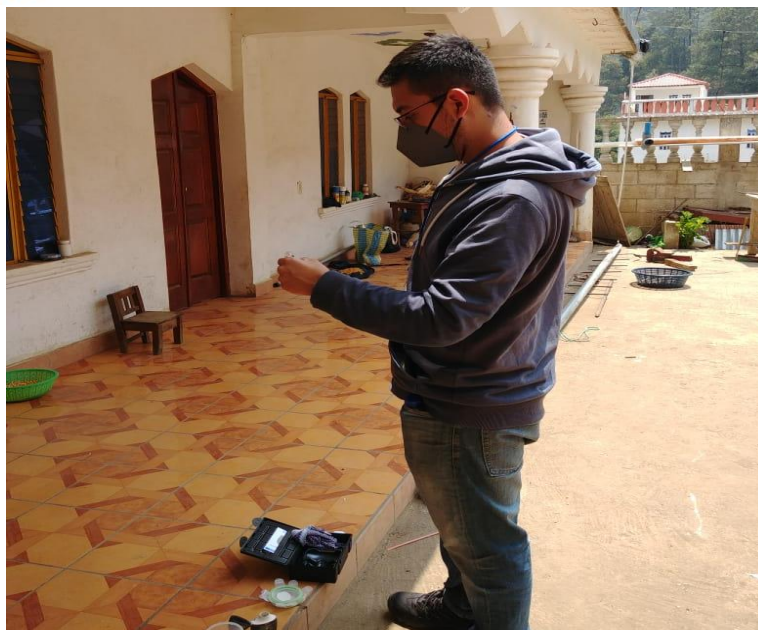
Se realizó la medición de cloro residual en la comunidad, mediante la evaluación del agua en 20 grifos domiciliarios, dando como resultado 0, esto debido a que no se hace ningún tratamiento de desinfección, según las Normas COGUANOR NTG 29001, el agua sea apta para consumo humano debe tener entre 0.5 y 1.0 miligramo/litro de cloro.

Ilustración 15. Medición de cloro residual en viviendas de la comunidad

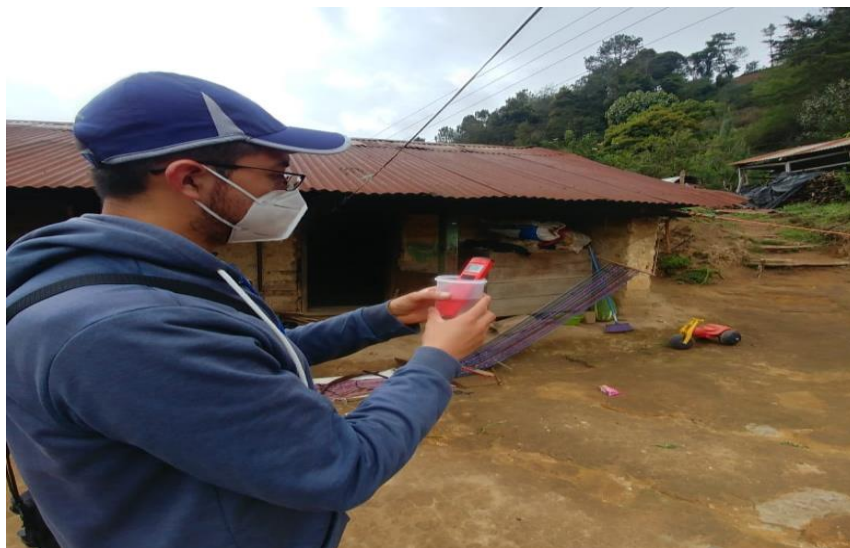
Según las Normas COGUANOR NTG 29001 dentro de las características físicas y organolépticas el potencial de hidrogeno aceptable debe estar en el rango de 7.0 a 7.5 y el permisible en el rango de 6.5 a 8.5 unidades.

*Ilustración 16. Medición del potencial de hidrogeno en viviendas de la comunidad*

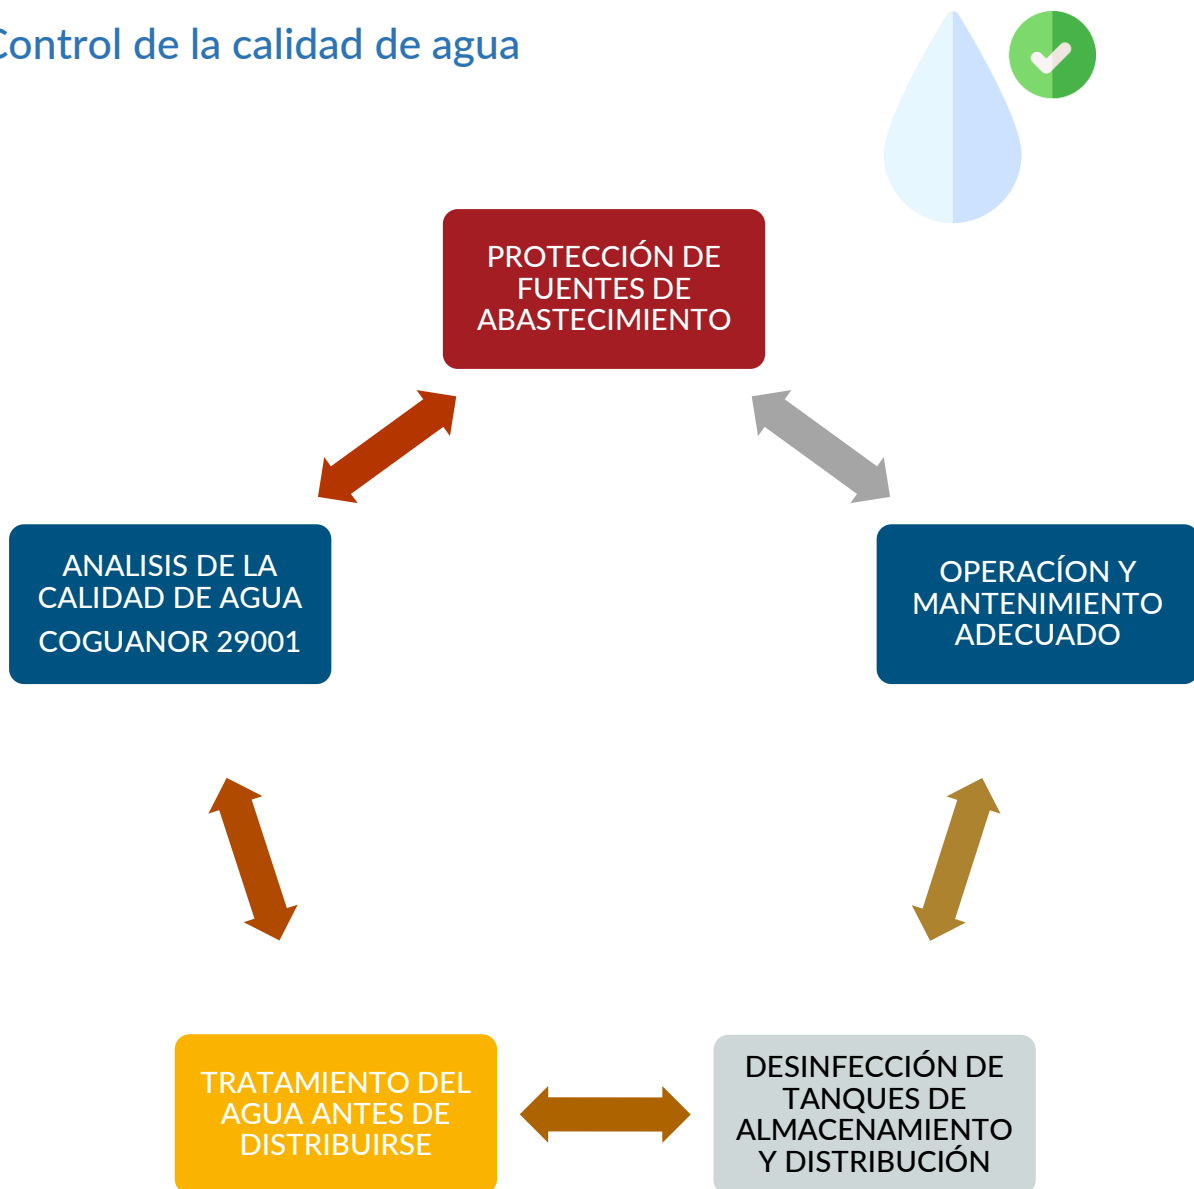
*Ilustración 17. Diagrama control de la calidad del agua*
