PLAN DE MEJORA EN AGUA Y SANEAMIENTO

MUNICIPIO DE SAN MARCOS LA LAGUNA

PROYECTO RUK'U X'YA'

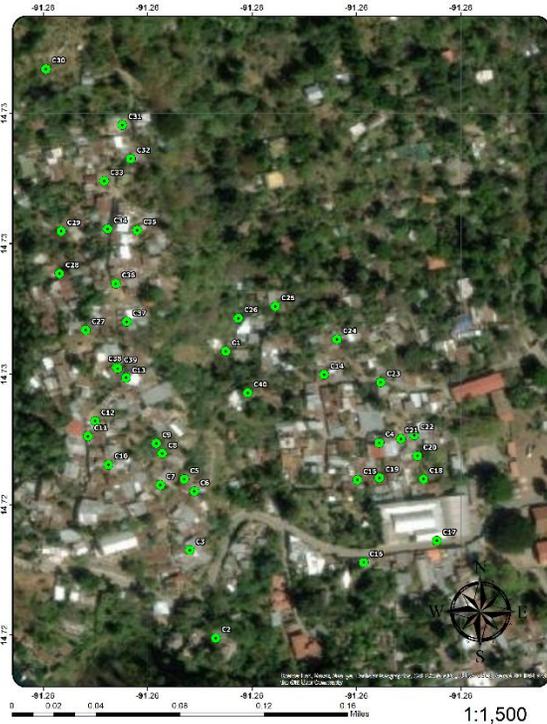
Mapa 2. Mapa general distribución de viviendas censadas y red de alcantarillado condominial

MAPA GENERAL SISTEMA DE ABASTECIMIENTO DE AGUA POR GRAVEDAD BARRIO 2, UBICACIÓN DE VISITAS DOMICILIARES Y RED DE ALCANTARILLADO

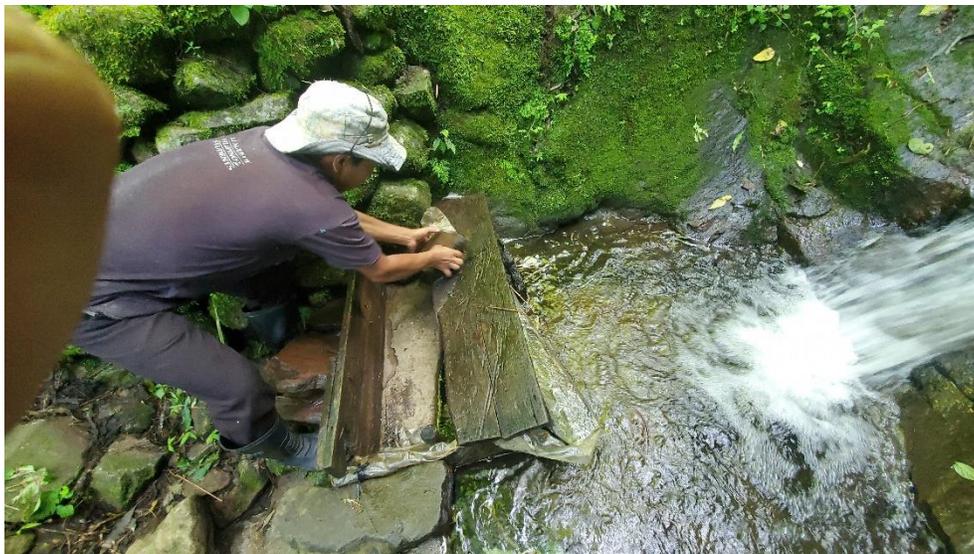
Fotografía 1 Fuente superficial 1

En la fotografía No. 1 Se observa la fuente superficial No. 1 en la cual que puede identificar que no se cuenta con una estructura formal y adecuada para la captación, es de fácil acceso y manipulación por externos, se puede apreciar en la fotografía que el medio de protección es por medio de tablas y nailon para evitar el ingreso de elementos al área donde se encuentra la pichacha de captación y esta pueda dañarse. La fuente de la fotografía 1 es aprovechada por el municipio.

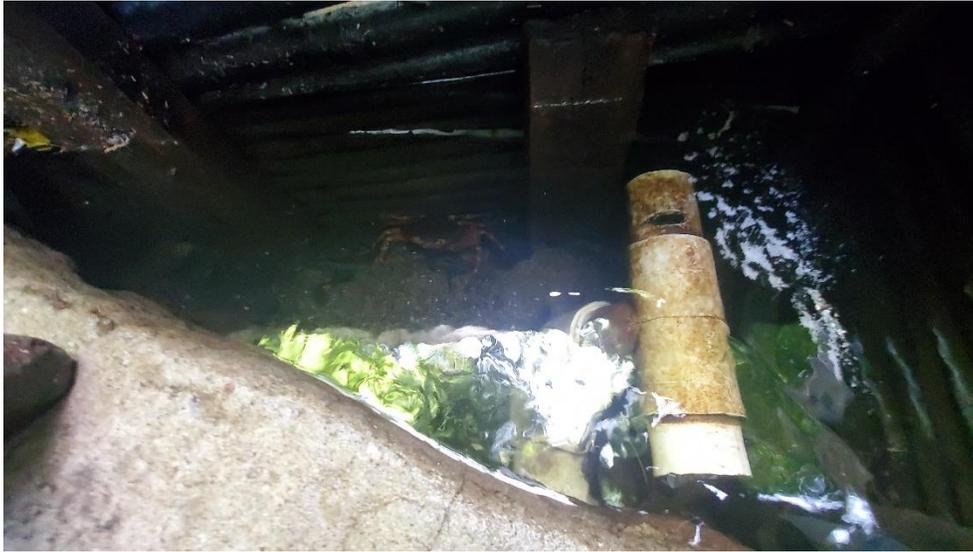
Fotografía 2 Interior Fuente Superficial 1

Al momento de la inspección se observaron crustáceos/animales dentro de la caja de captación, así como sedimentos y raíces, la pichacha se encuentra deteriorada, aunque funciona adecuadamente en la fuente

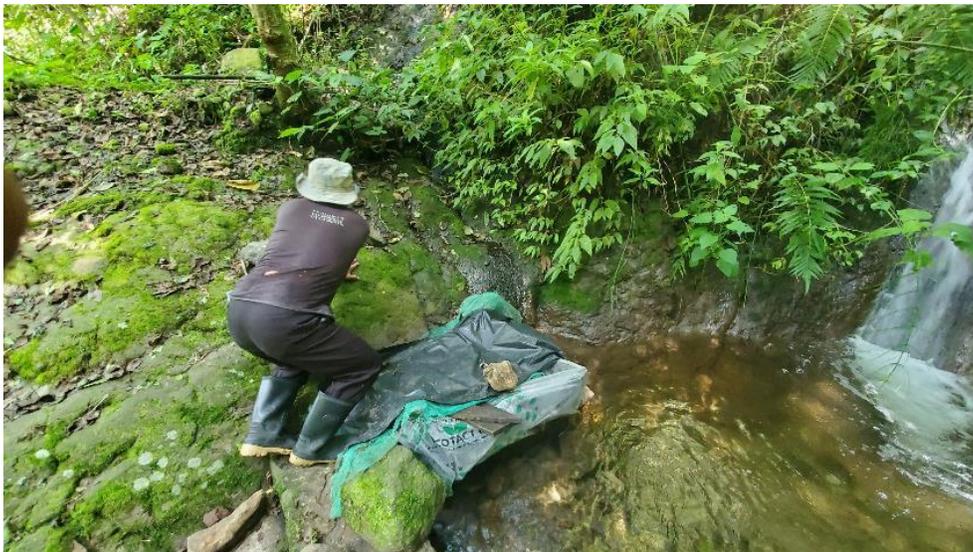
Fotografía 3 Captación superficial 2.

Esta fuente se encuentra aproximadamente a 15-20 mt aguas arriba de donde se encuentra la fuente superficial 1, esta fuente tiene una estructura similar a la empleada a la fuente superficial 1, siendo esta una estructura artesanal que es utilizada para la captación del agua, en ella podemos observar que se encuentra un recubrimiento de nailon y piedras para evitar que pueda ingresar animales/insectos o cualquier otro agente externo, de igual manera esta estructura permite una fácil manipulación por cualquier persona ajena que requiera causar estragos al sistema.

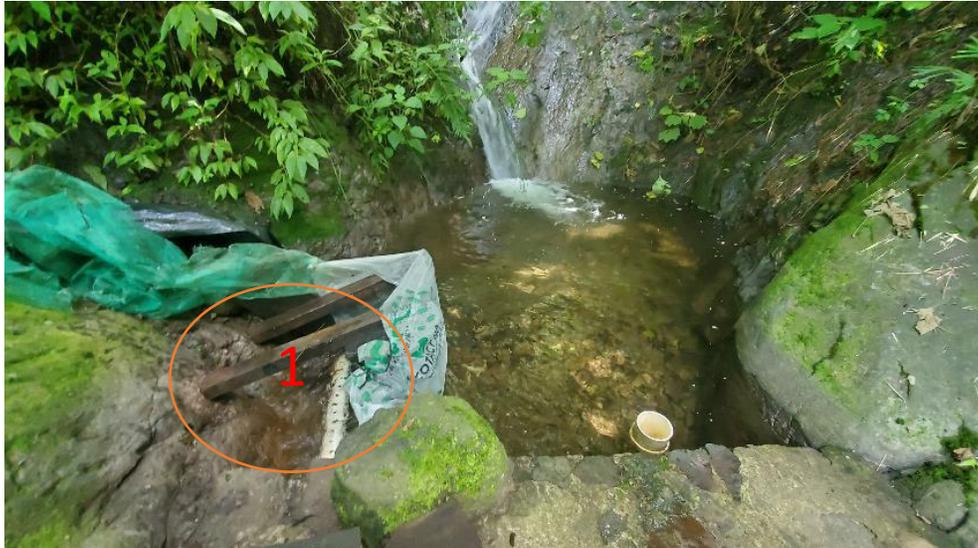
Fotografía 4 Filtro de grava para captación Hocico de Mono 1

En la fotografía No. 4 se puede observar que se tiene una pichacha artesanal que es utilizada para la captación del agua superficial, la misma se encuentra protegida por náilon, en la fotografía se puede observar un muro de captación que es el empleado para realizar un embalse pequeño para facilitar el aprovechamiento, esta obra no cuenta con un filtro y losa que permita aprovechar y resguardar la calidad del agua, de igual manera se observa un tubo de rebalse que es utilizado al momento de existir una crecida del caudal, y este no se almacene en esta estructura.

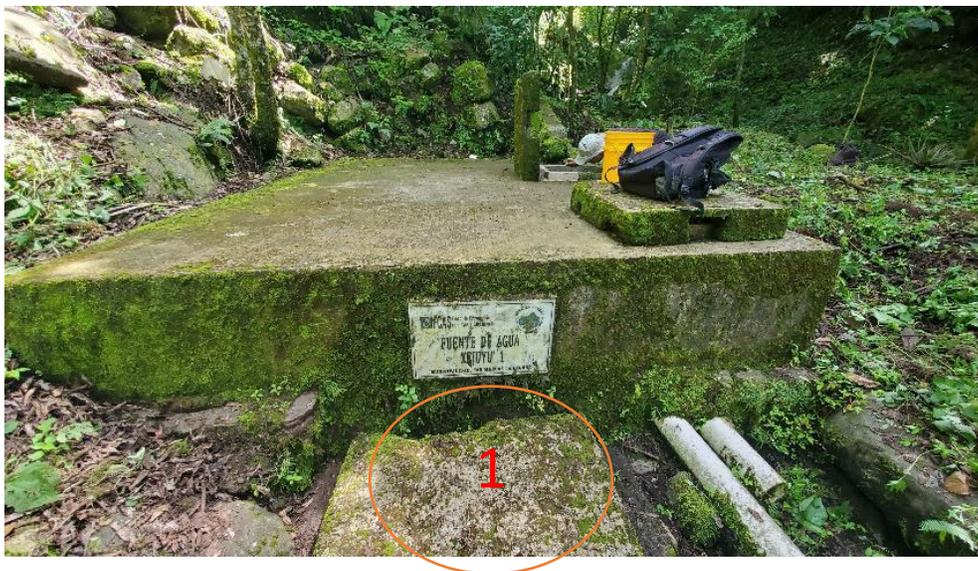
Fotografía 5 Captación Xejuyu' 1

Esta obra es la que corresponde a la fuente superficial denominada Xejuyu' 1 que fue cofinanciada por el Fondo de cooperación para Agua y Saneamiento (FCAS) de la cooperación Española y la Municipalidad de San Marcos la Laguna, en esta fuente se puede observar el tanque de captación de la fuente en donde se realiza la disposición del agua para ser transportada a la línea de conducción, esta infraestructura se encuentra deteriorada por el tiempo, presenta musgo en su superficie, por tal motivo se podría decir que requiere de un remozamiento superficial externo, así como la reparación de la caja de válvulas principal (1) que se muestra en la fotografía,

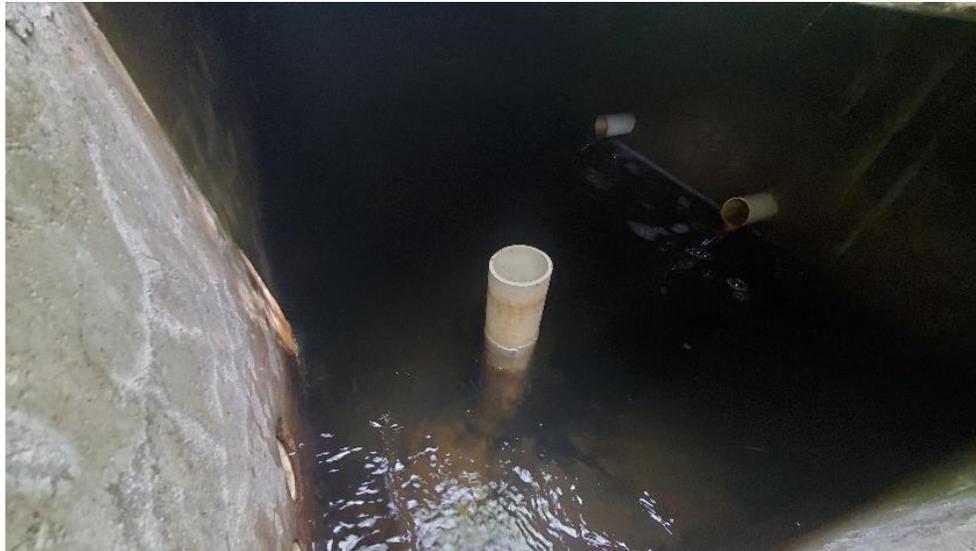
Fotografía 6 Interior Fuente Xejuyu' 1

La caja es de dimensiones pequeñas, y es de dos recamaras, en la cámara adyacente se encuentra un el ingreso principal desde la captación, esta cámara es utilizada como desarenador, sin embargo, o se realizar una limpieza constante.

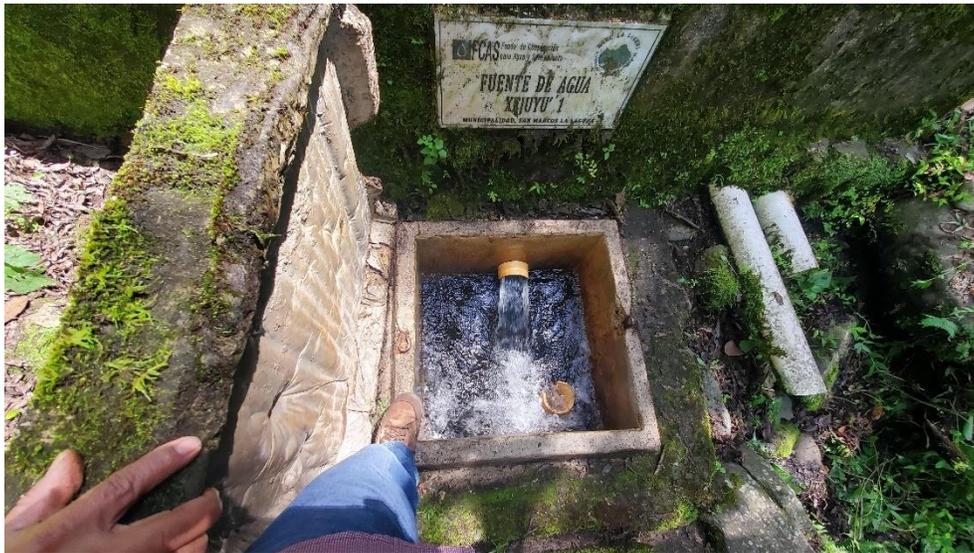
Fotografía 7 Tubería salida Xejuyu'1

En la fotografía anterior podemos observar la tubería de salida de la fuente superficial, para alimentar la línea de conducción, en la misma no se observan sedimentos o elementos contaminantes, sin embargo, es necesario la instalación de un candado para brindarle una mayor seguridad al elemento.

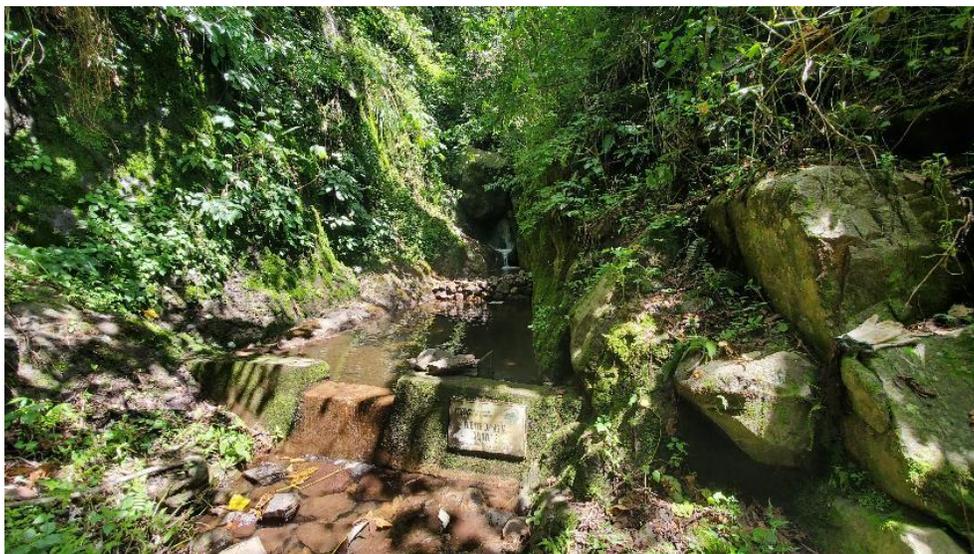
Fotografía 8 Fuente Xejuyu' 2

captada, el muro cuenta en su parte intermedia con un pequeño canal o rebalse para dejar que el agua que no es captada /aprovechada para el abastecimiento de la población pueda continuar su curso sin ningún tipo de inconveniente.

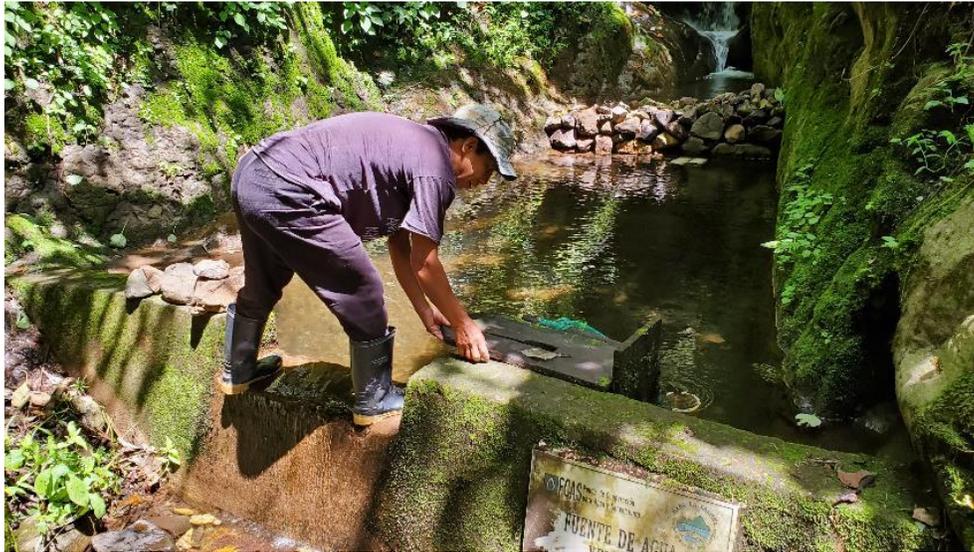
Fotografía 9 Captación Xeyuju'2

La fuente se compone principalmente de un primer muro o filtro artesanal pequeño compuesto por piedras de gran tamaño como se podrá observar en la siguiente fotografía en la parte mas alejada, de igual manera de un muro de captación/retención de agua, el cual permite elevar el nivel del agua para ser

Como observamos en la fotografía No. 9 y 10 se logra visualizar la estructura que permite la captación del agua, en la fotografía No. 9 observamos una tapadera de madera para proteger la pichacha, y en la fotografía 10 observamos la pichacha en su parte superior, en ella se observa un tubo vertical y en su parte superior la parte inferior de una botella plástica perforada que tiene la función de pichacha, esta es un elemento provisional y artesanal que los fontaneros han utilizado para el uso en estos elementos.

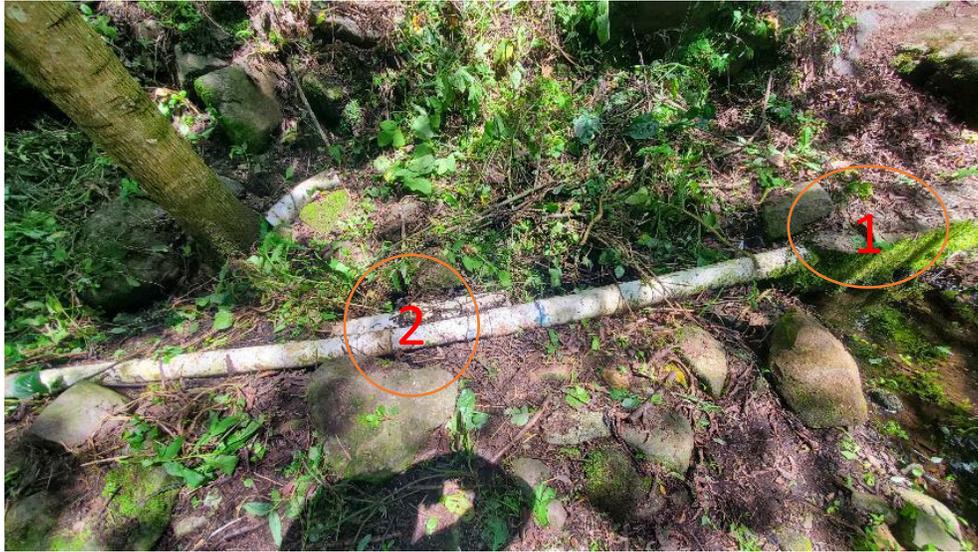
Fotografía 11 Línea de conducción

En la fotografía anterior podemos observar en el numeral 1 la transición entre la tubería enterrada y la tubería expuesta, en el numeral 2 podemos observar que estos elementos han sufrido daños por tal motivo se han hecho reparaciones por parte de los fontaneros, además de ser un punto donde cambian los diámetros de tubería.

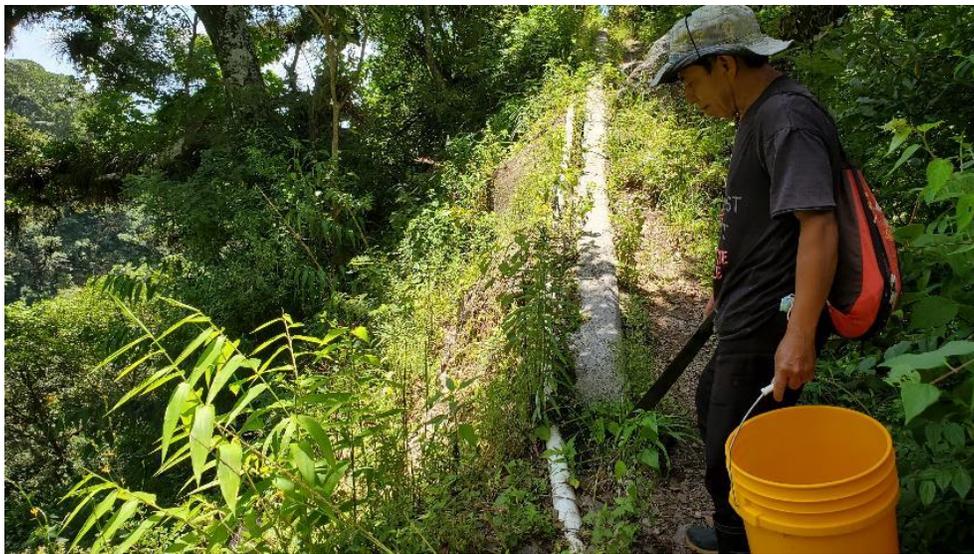
Fotografía 12 Línea de conducción San Marcos la Laguna

En la fotografía podemos observar que se encuentra la tubería enterrada, sin embargo, esta se encuentra colocada en la cresta de un pendiente de terreno obstante considerable, tambien se puede observar una viga de concreto que consiste en el recubrimiento de tubería de una de las fuentes de agua que también es aprovechada, por lo que una se encuentra recubierta y otra se encuentra enterrada.

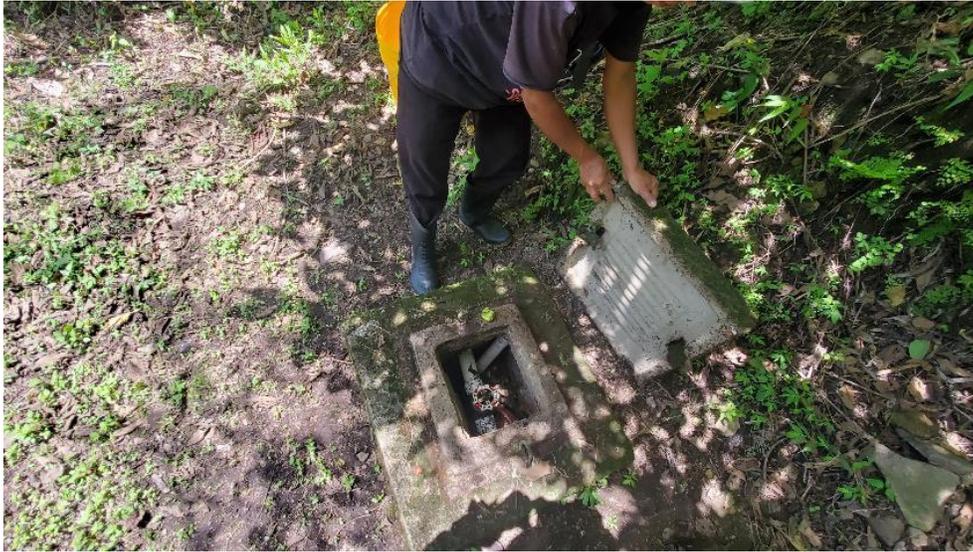
Fotografía 13 Válvula de limpieza en línea de conducción.

En la fotografía anterior podemos observar una de las válvulas de limpieza que son utilizadas a lo largo de la línea de conducción por parte de los fontaneros para realizar distintas actividades. La caja se encuentra en buenas condiciones, sin embargo, no poseía candado, por tal motivo es necesario implementar este elemento para evitar que se pueda manipular por personas que no tengan conocimiento y las dañen.

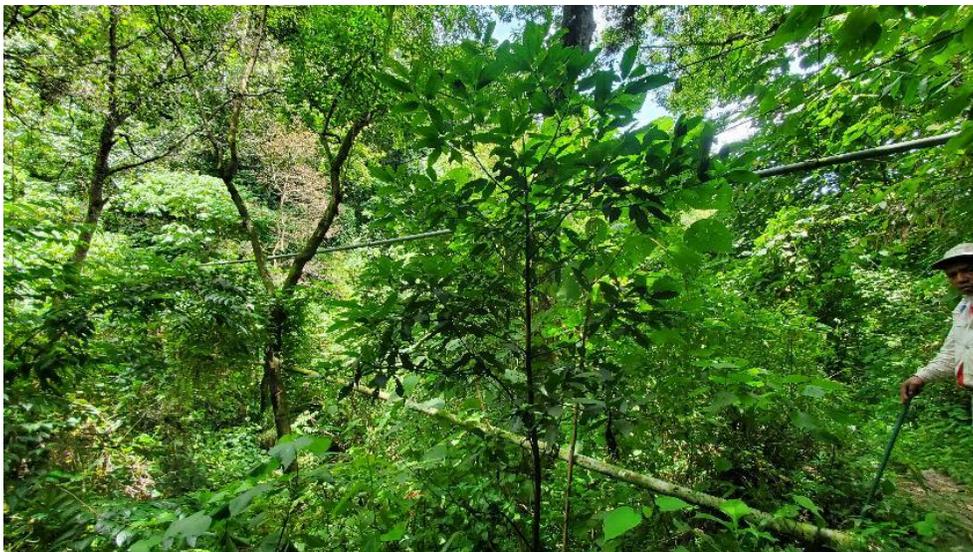
Fotografía 14 Paso aéreo doble

En la fotografía anterior podemos observar un paseo aéreo en el cual se evidencia que hay dos tuberías una de PVC y otra de tubería HG, una tubería es del proyecto original al momento de su ejecución y la segunda es una intervención realizada por AECID juntamente con Manclalaguna, sin embargo, únicamente se encuentra en funcionamiento la tubería de PVC,

Esta tubería corresponde al remplazo de tubería existente en pasos aéreos que actualmente se encuentra ubicada tubería PVC, con el fin de mejorar las características de la línea y aumentar la calidad de la misma en estos puntos donde las condiciones ambientales pueden producir un mayor daño a la tubería actual.

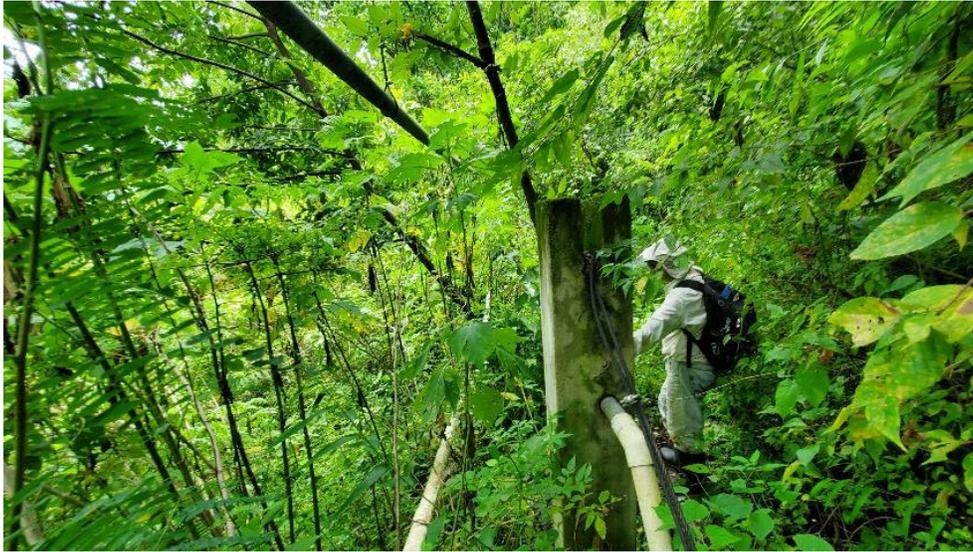
Fotografía 15 Paso aéreo doble 1

En esta fotografía se puede observar cómo llegan dos tuberías a finalizar el paso aéreo, una que llega exactamente a la columna del paso aéreo y en otro pasa a un costado, de igual manera no se encuentran funcionando al mismo tiempo y se emplea al momento que alguna línea se ve afectada en ese momento se pone en funcionamiento.

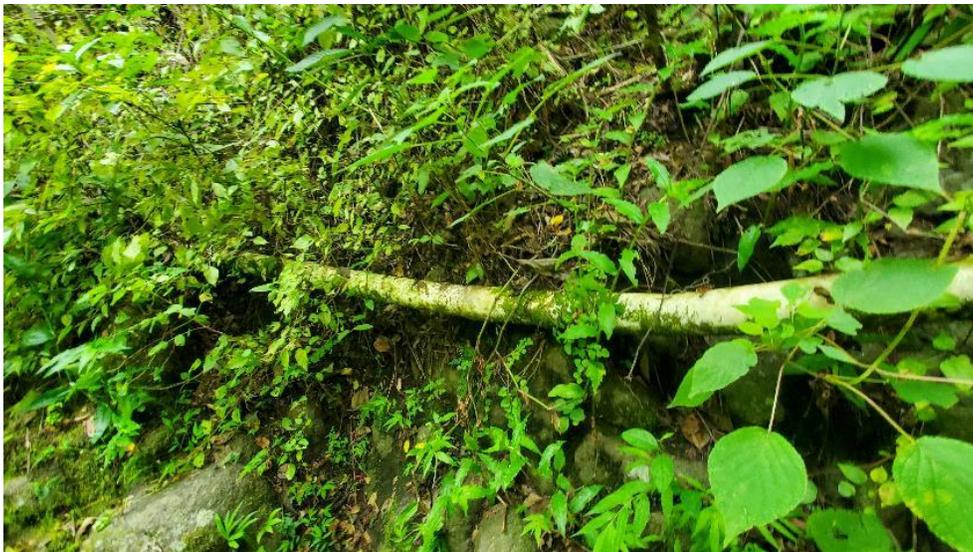
Fotografía 16 Tubería expuesta en conducción

En esta fotografía se puede observar cómo se encuentran algunos tramos de tubería en los que está expuesta, la tubería se encuentra deteriorada y presenta acumulación de musgo, esto puede ser un punto de contaminación al momento de exista una fuga este elemento puede ingresar a la tubería y posterior a ella transportarse por la tubería.

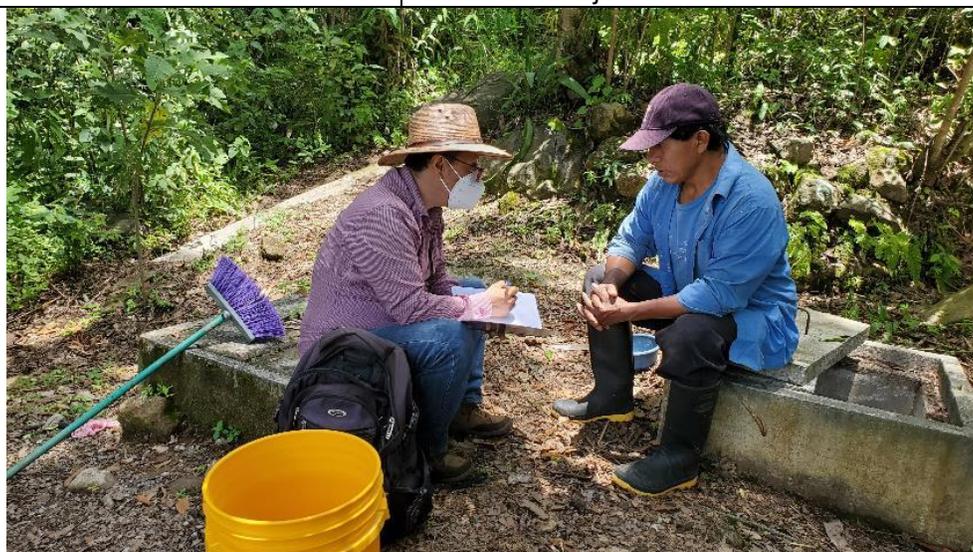
Fotografía 17 Entrevista Fontanero funcionamiento PTAP

En la fotografía podemos observar al momento en el que se realiza una entrevista al fontanero, en ella se pide información acerca del funcionamiento de la Planta de Tratamiento de Agua Potable -PTAP-, la planta de tratamiento se encuentra compuesta por 2 desarenadores, cajas de válvulas para la operación y mantenimiento así como un filtro de grava de flujo horizontal el cual es utilizado para pasar el agua y eliminar impurezas antes de ser dispuesta al tanque de almacenamiento y distribución.

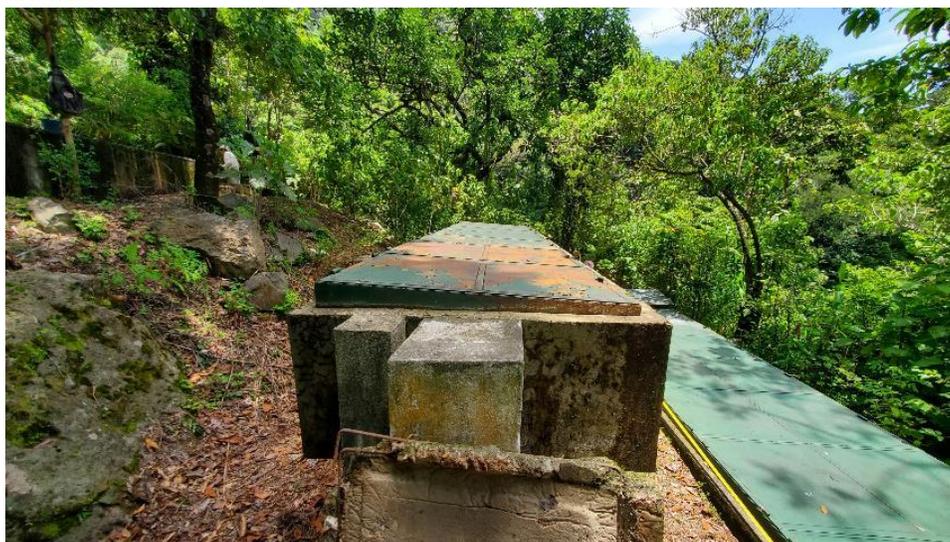
Fotografía 18 Desarenador

En la fotografía podemos observar el primer desarenador, en el podemos ver que las tapaderas se encuentra un poco deterioradas y presentan oxido en la parte superior, sin embargo solo se encuentra en esta parte, esto no representa un peligro para el funcionamiento de la unidad, de igual manera podemos observar una pequeña sección de una tapadera de una caja de válvulas la cual se encuentra deteriorada significativamente, en ella podemos visualizar los hierros de la estructura, por lo que es necesario realizar un remozamiento de las tapaderas del desarenador y también es necesario realizar la sustitución de las tapaderas de las cajas de concreto a metálicas para facilitar su operación y mantenimiento.

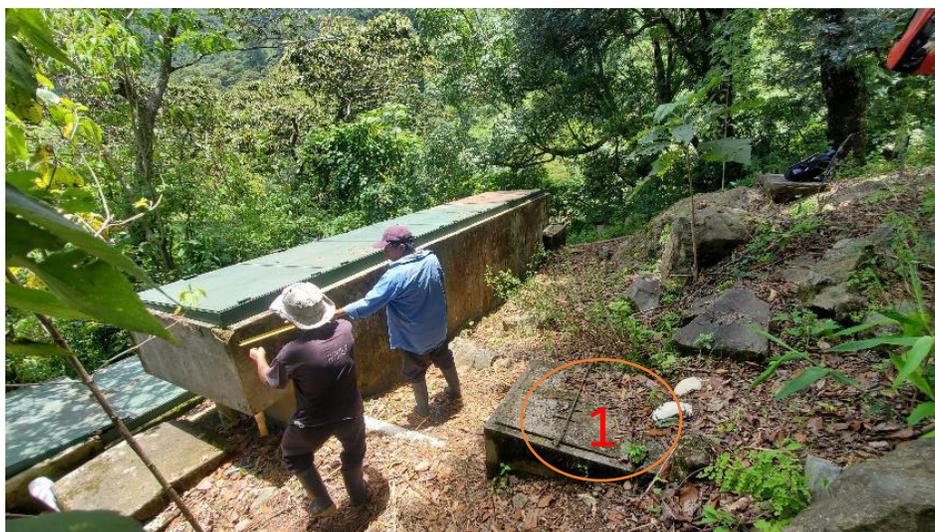
Fotografía 19 Desarenador 2

funcionamiento de la PTAP es que existen dos desarenadores que funcionan de forma paralela, al momento de la operación se cierra una válvula para hacer que trabaje únicamente 1 desarenador y posteriormente realizar la misma actividad de forma contraria, existe un único filtro.

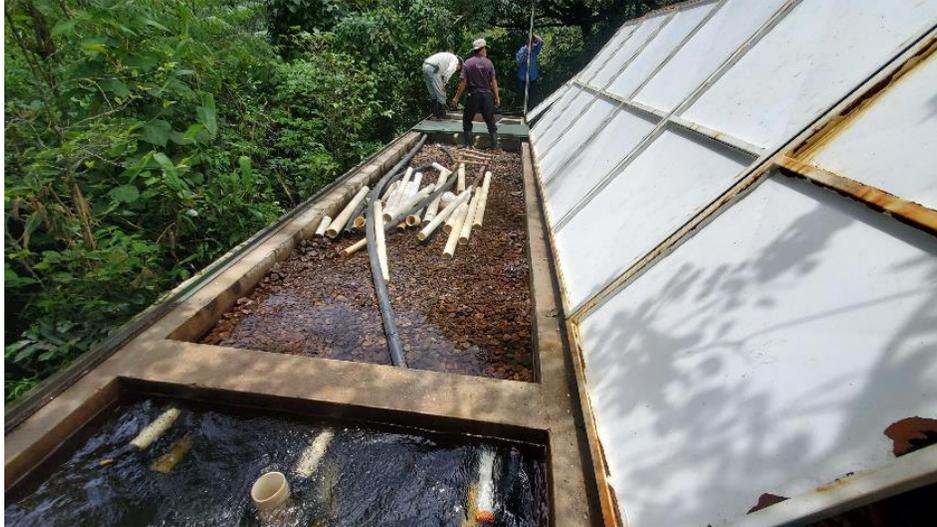
Fotografía 20 filtro de Grava.

En la fotografía podemos observar el filtro de grava, en ella se almacena en la parte interior tuberías que es empleada al momento de requerirse alguna reparación en un tramo cercano, sin embargo, es posible ocasionar una contaminación si los tubos no se encuentran libres de impurezas, se observa en la fotografía el ingreso de la tubería, así como el filtro de grava compuesto por grava de diámetro pequeño, de igual manera se observa que las tapaderas en su parte interior se encuentran en buenas condiciones.

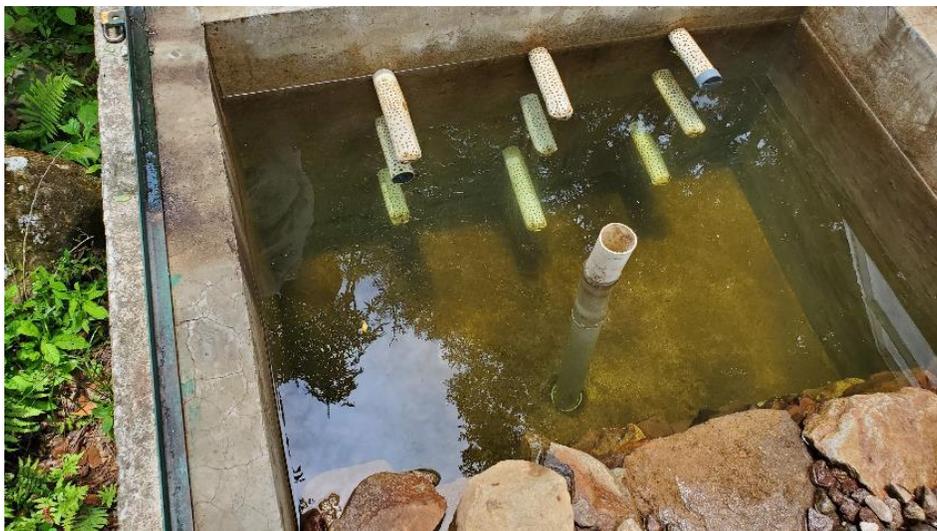
Fotografía 21 filtro de Grava 2.

Se desconoce la eficiencia que posee el filtro al momento de la visita y no se han podido encontrar análisis de la calidad del agua que permita determinar las características fisicoquímicas y bacteriológicas del agua previo a la disposición al tanque de almacenamiento.

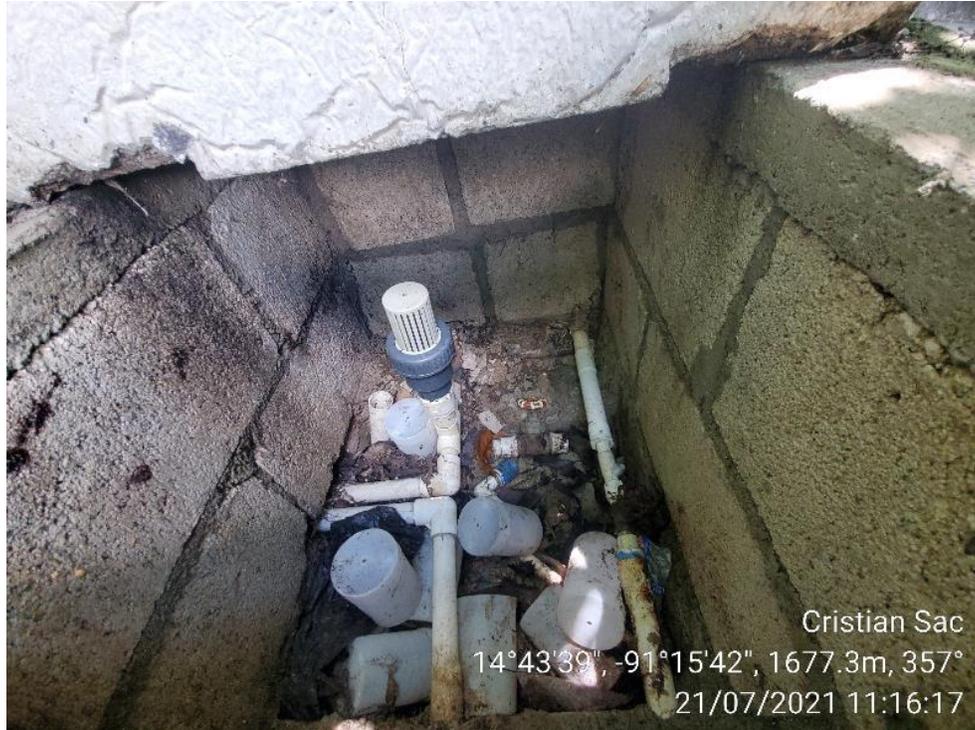
Fotografía 22 Sistema de desinfección tanque viejo.

En la fotografía podemos observar el sistema de desinfección que se encuentra en el tanque viejo del Barrio 2, la estructura se encuentra deteriorada, no se observaron fugas o deficiencias, se recomienda darle un mantenimiento continuo, de igual manera se recomienda realizar un remozamiento y cambio de tapadera.

En la tapadera observamos que se almacenan pedazos de tubería así como accesorios que son empleados al momento de realizar reparaciones dentro de las conexiones del tanque, también se observa gran acumulación de tierra y piedras.

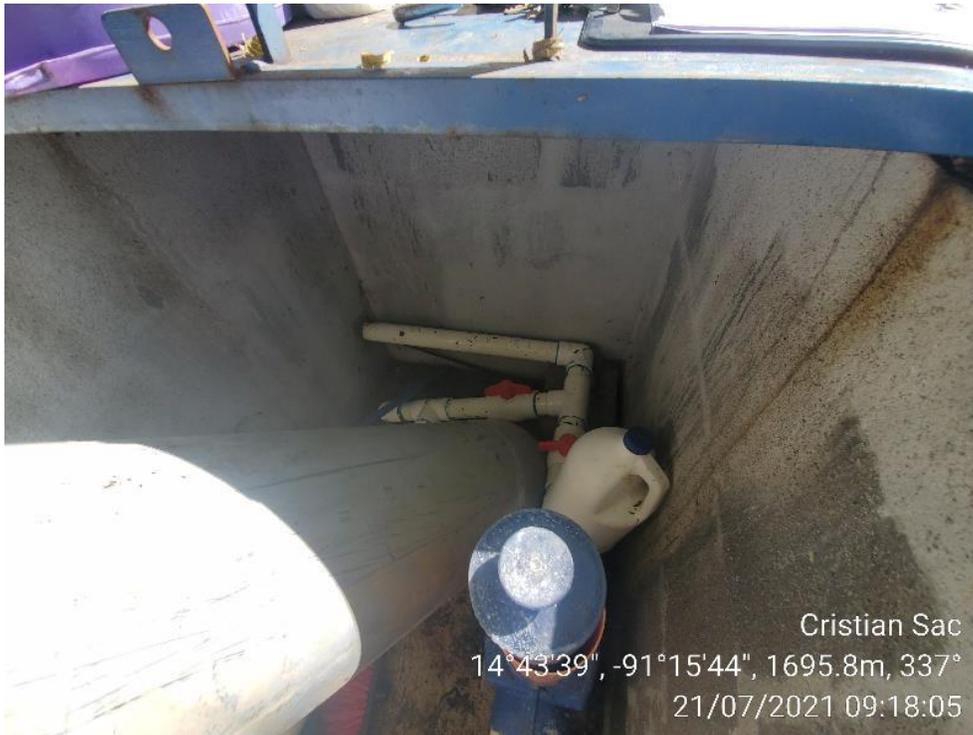
Fotografía 23 Sistema de desinfección tanque nuevo.

En la fotografía podemos observar el estado de la parte interior del sistema de desinfección del tanque nuevo, en él se observa tierra en la parte inferior, se observa dentro un pedazo de tubo, así como un recipiente que se desconoce que tiene en su interior, no se observaron fugas en el sistema, se encuentra en buenas condiciones en la estructura, únicamente se recomienda realizar un mantenimiento de las unidades para aumentar el periodo de vida.

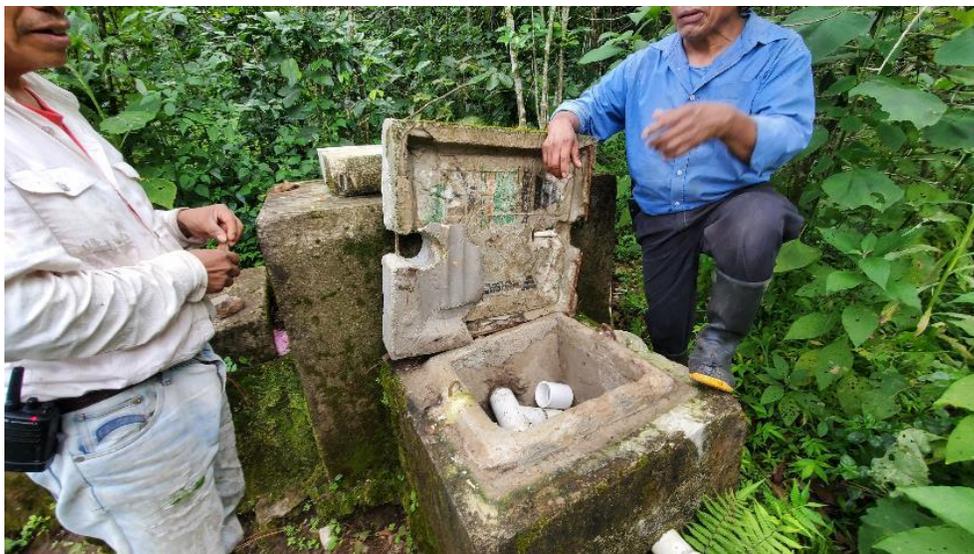
Fotografía 24 Caja rompe presión y de distribución

Esta es una caja rompe presión y caja distribuidora de caudales, de esta caja se abastece la red que abastece al barrio 2, así como un pequeño sector que se encuentra conformado por 10 viviendas, de otra comunidad, es necesario mencionar que no se mencionó por parte de los fontaneros si el agua que es abastecida a estas viviendas tienen algún sistema de tratamiento, se puede evidenciar que la caja se encuentra deteriorada y por ese motivo es importante realizar el cambio de las tapaderas por unas metálicas que faciliten su operación.

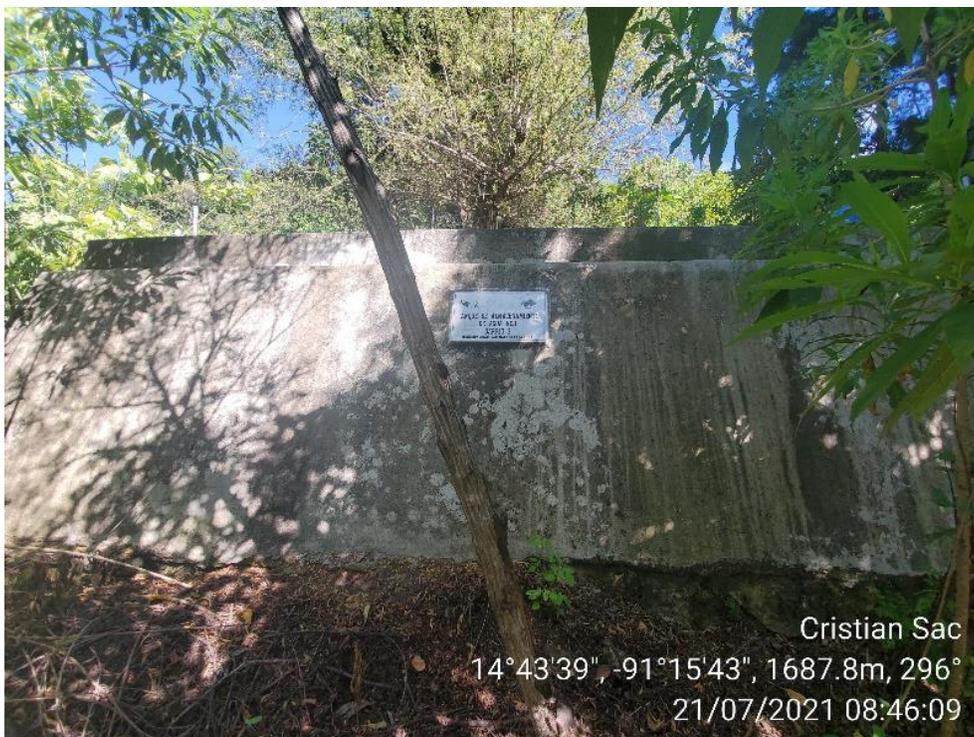
Fotografía 26 Tanque de almacenamiento nuevo

En la fotografía se puede observar el tanque de almacenamiento nuevo que abastece al barrio 2, este fue construido entre el año 1991-1993 posteriormente se tubo un remozamiento por medio de fondos de FCAS en el año 2017 (información obtenida del fontanero) el tanque cuenta con paredes de concreto ciclópeo y losa de concreto armado, posee en su parte superior del acceso al tanque, así como su sistema de cloración por medio de pastillas de hipoclorito de calcio, la tapadera de ingreso es metálica, al

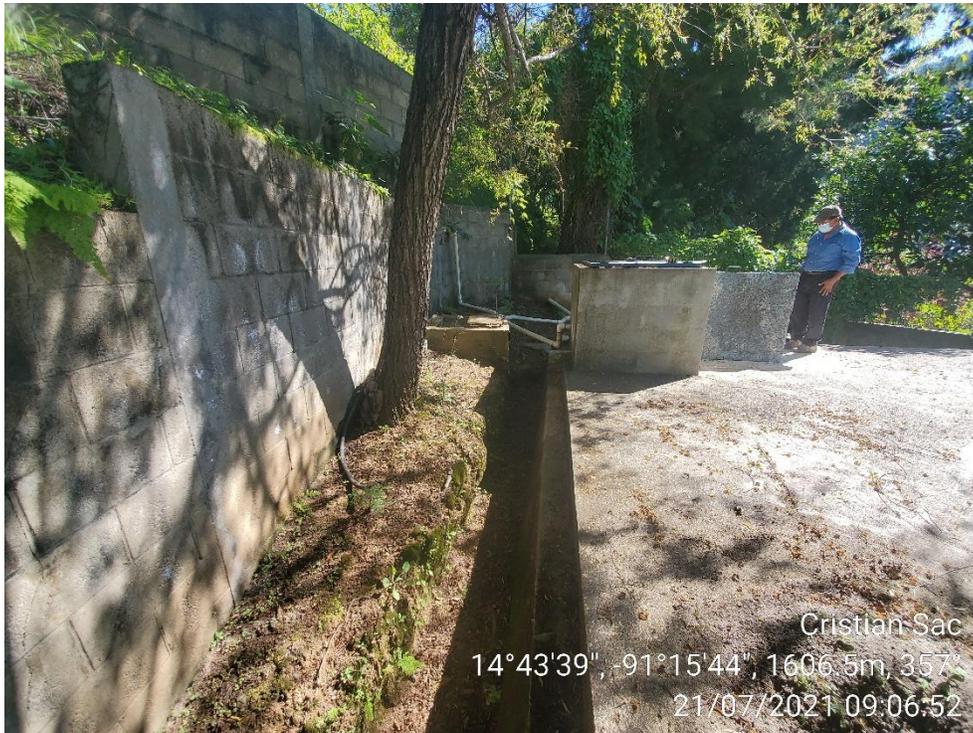
Fotografía 27 Tanque de almacenamiento nuevo 2

En la fotografía anterior se observa la tubería de ingreso al tanque, así como se observa un muro de contención de block para detener el talud trasero, también podemos observar el muro perimetral que rodea el predio del tanque, esta esta ejecutado de block y malla galvanizada y tubos de hierro galvanizado para resguardar al tanque. El tanque no presenta ningún desperfecto o daño en su infraestructura.

La tubería de ingreso no se encuentra cercana a la escotilla de ingreso del tanque por lo que se dificulta realizar acciones como aforo o alguna otra actividad, por tal motivo al momento de realizar el aforo fue necesario ingresar dentro del tanque como se evidencia en la siguiente fotografía.

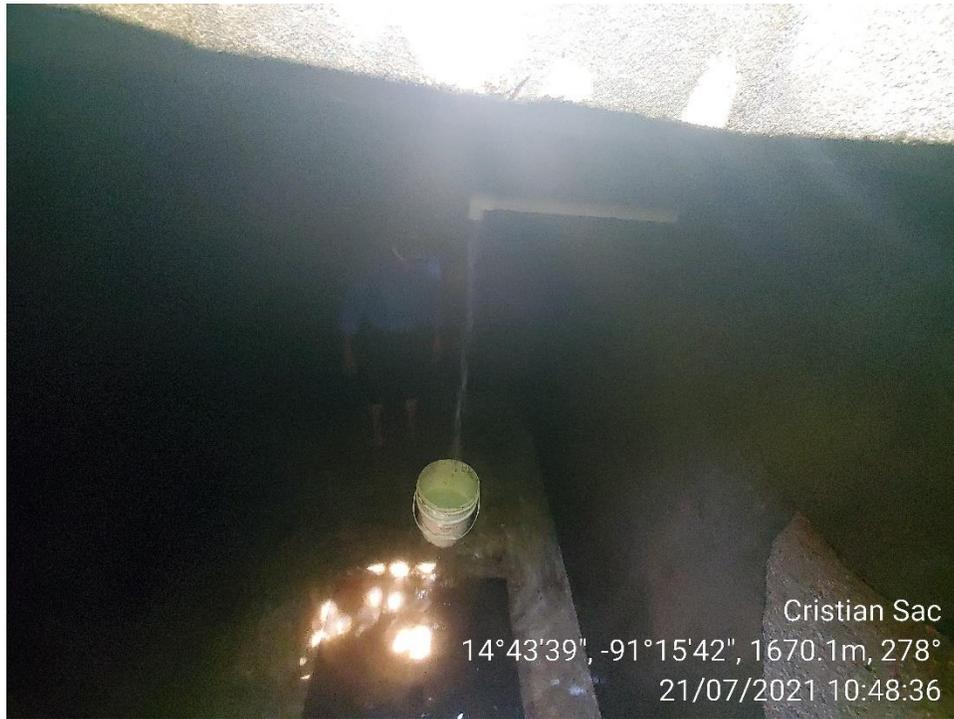
Fotografía 28 Aforo tanque de almacenamiento

Por parte del fontanero se indicó que en época de verano el caudal de abastecimiento se ve reducido significativamente, ya que únicamente se abastece a la población en un periodo de 2-3 hrs. Al día, sin embargo, en época de invierno se puede abastecer a la población continuo durante el día.

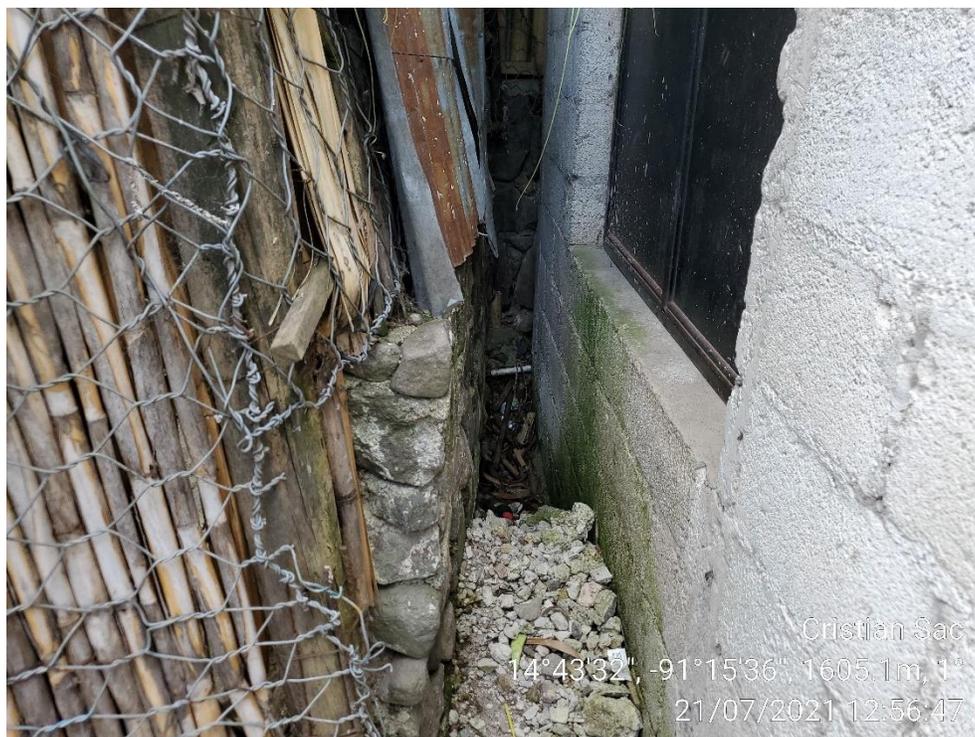
Fotografía 29 Tubería de red de distribución

Algunas de las tuberías al momento de su ejecución pasaron en los terrenos del casco urbano, así mismo se colocaron y posteriormente se ejecutaron viviendas unifamiliares, por lo que la tubería quedó en la parte posterior de las mismas dificultando grandemente la operación y mantenimiento de las tuberías.

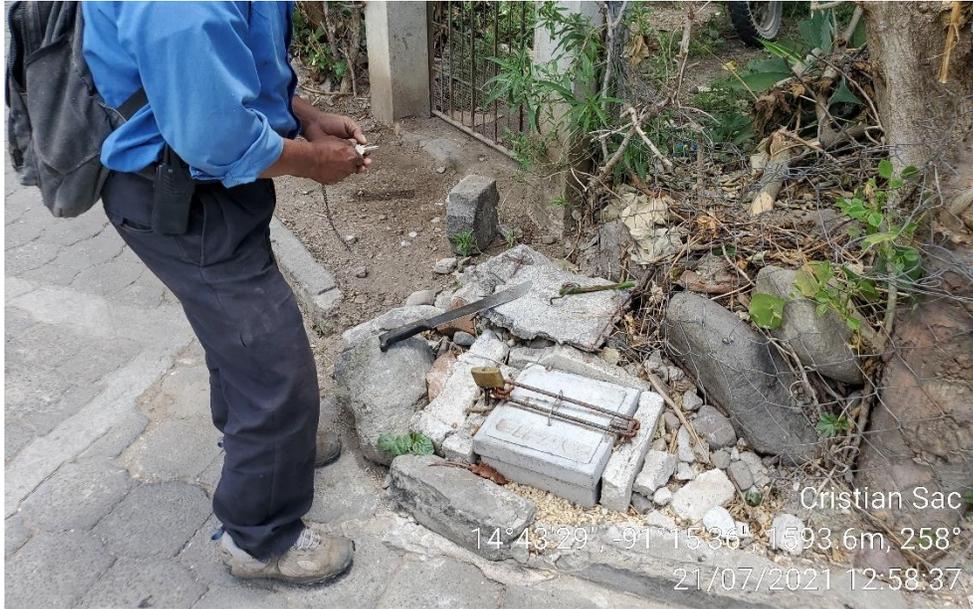
Fotografía 30 Cajas de válvulas de operación red de distribución

Durante el recorrido para la identificación de la red de distribución se observó la infraestructura que corresponden a las cajas de válvulas, las mismas se encontraban en buen estado como se aprecia en la fotografía anterior, estas cajas poseen candado para su protección y las tapaderas no presentan desportillamientos.

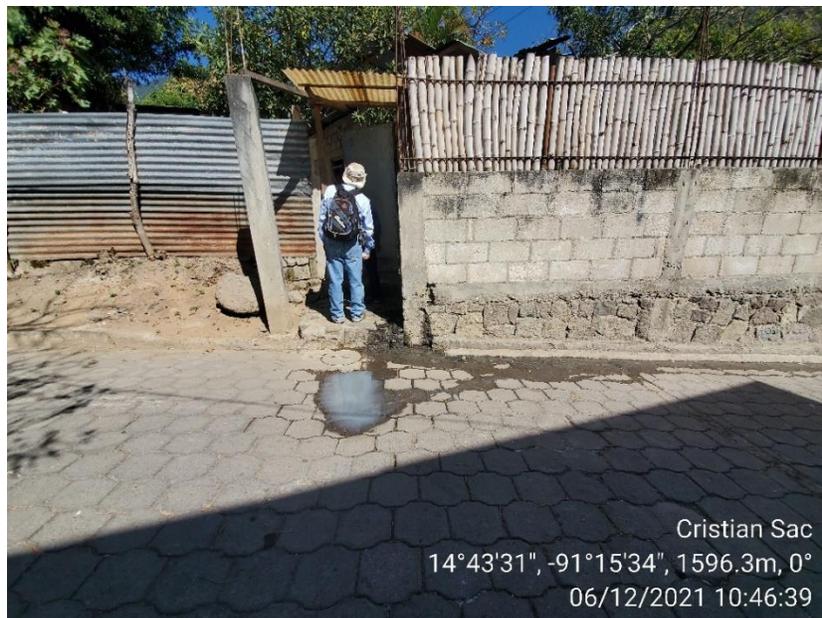
En la fotografía anterior podemos observar que algunos de los vecinos del casco urbano del municipio no se encuentran conectados al sistema de alcantarillado tanto para el barrio 2 y 3, por lo que se ven en la necesidad de desfogar sus aguas hacia la calle, y al estas encontrarse con desperfectos se ve acumulada el agua, estos puntos pueden verse como factores de contaminación para la población en general.

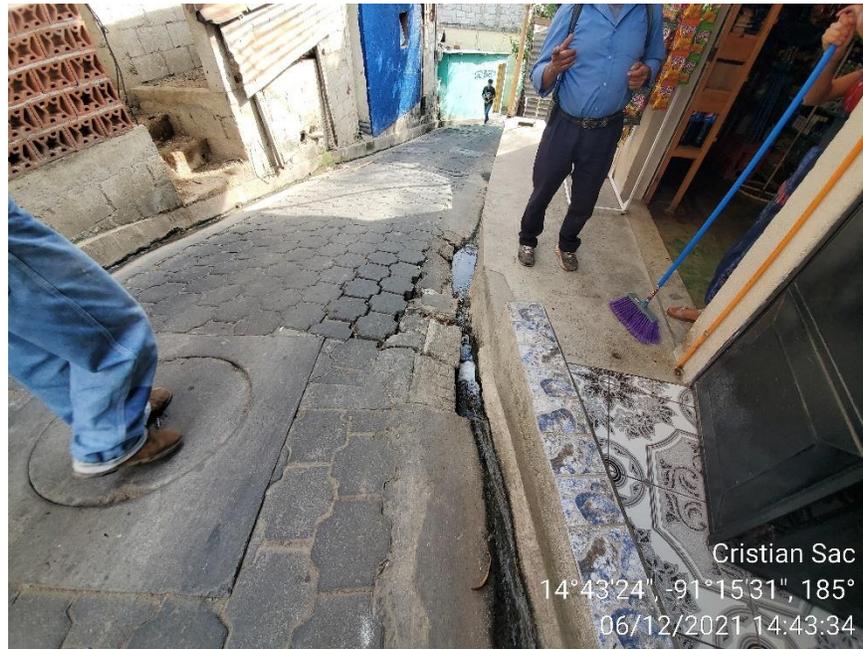
Fotografía 34 Aguas grises en calles

También por parte de algunos vecinos se aprovecha que en las calles se encuentran cunetas laterales y con una gran pendiente para desfogar sus aguas a estos puntos, por parte de los vecinos durante las visitas domiciliars se indicó que estas prácticas son bastante comunes por la población, sin embargo, también se indicó que algunas personas ya se encuentran conectadas al sistema de alcantarillado.

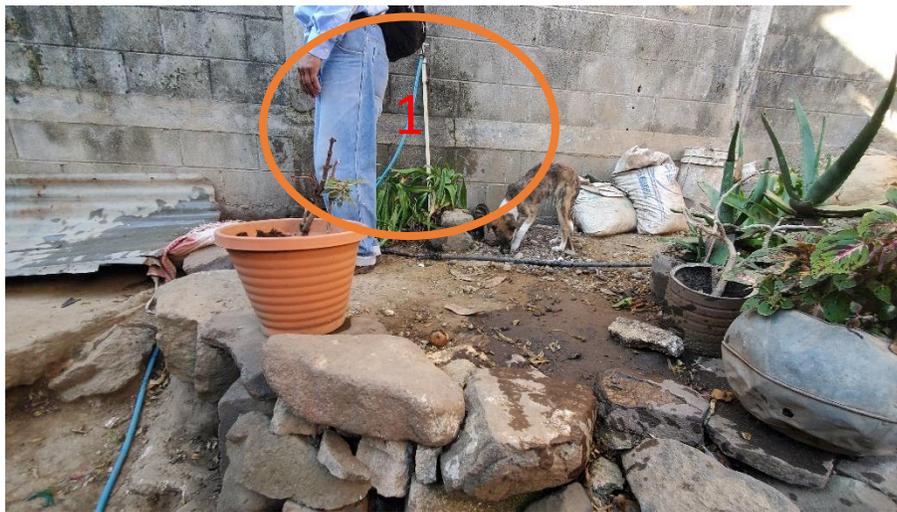
Fotografía 35 Almacenamiento inadecuado

En la fotografía se observa que dentro de la vivienda el chorro se encuentra en un punto que no coincide con la ubicación de la pila o lavadero, por esta razón las personas utilizan mangueras para llevar el agua hacia su lavadero. Además de que en las viviendas es común observar mangueras conectadas o bien cubrir el grifo con algún otro material para evitar que por las altas presiones el agua salpique fuera del reservorio de almacenamiento.

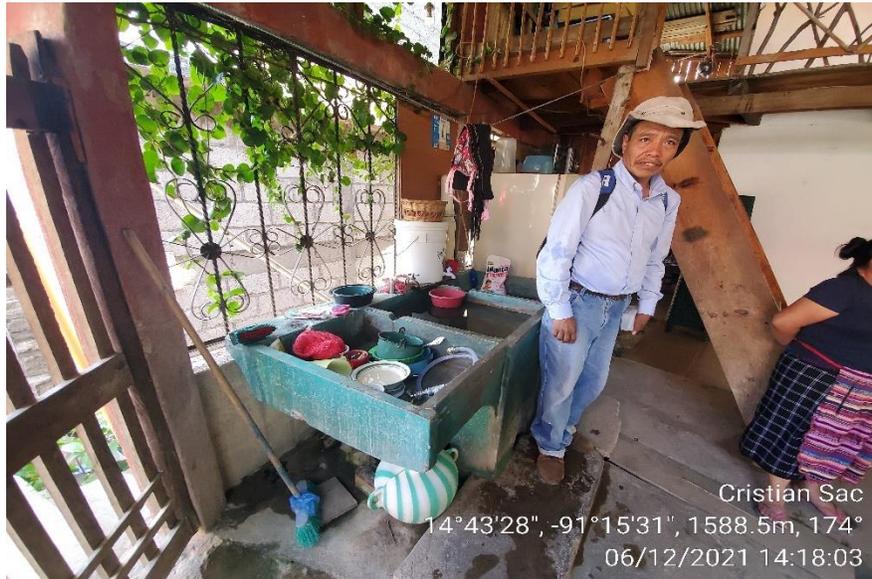
Fotografía 36 Almacenamiento inadecuado

En la fotografía anterior podemos apreciar que las personas utilizan distintos tipos de elementos para almacenar el agua dentro de sus viviendas, siendo estos recipientes plásticos como cubetas, tinacos plásticos y el reservorio de la pila, esto debido a que como el sistema es intermitente los vecinos deben de garantizar mantener el vital líquido en sus viviendas para realizar cada una de sus actividades.
