PLAN DE MEJORA EN AGUA Y SANEAMIENTO

MUNICIPIO DE SAN MARCOS LA LAGUNA

PROYECTO RUK'U X'YA'

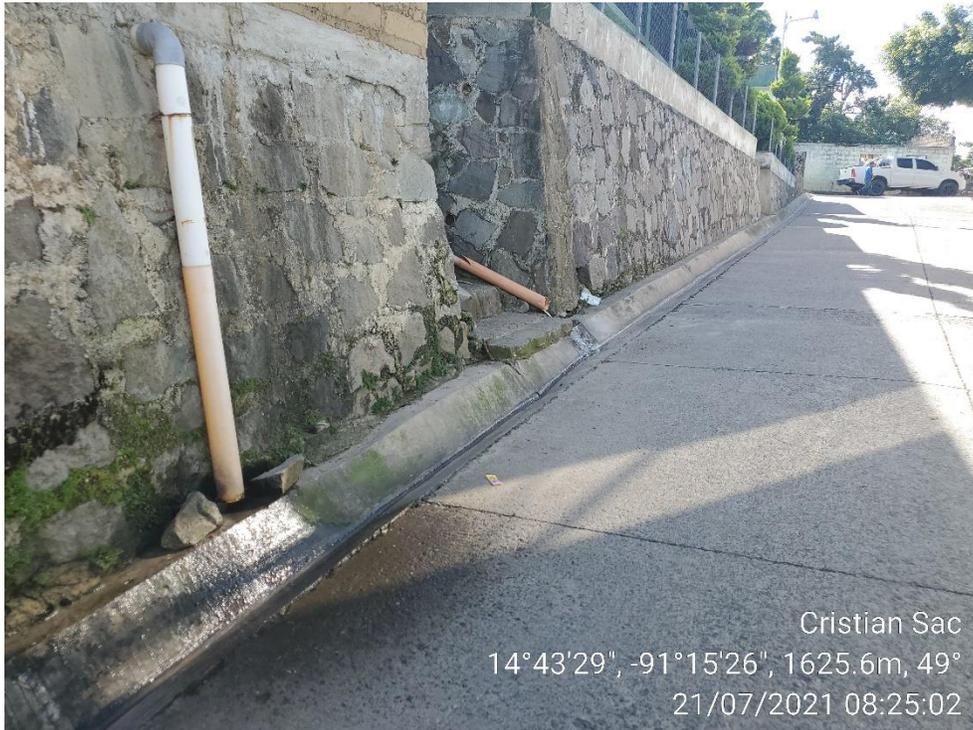
Fotografía 37 Tubería de aguas grises en viviendas

evento asciende a un monto de Q89,200.00, a través del tiempo se han ido realizando trabajos de mejora, y durante la visita de campo se observaron tuberías de agua grises provenientes de las viviendas como se podrá observar en la siguiente fotografía, para el agua pluvial observamos que se encuentran contempladas en las calles cunetas para el transporte de las aguas, sin embargo, las mismas son aprovechadas para transportar las aguas grises de algunas viviendas.

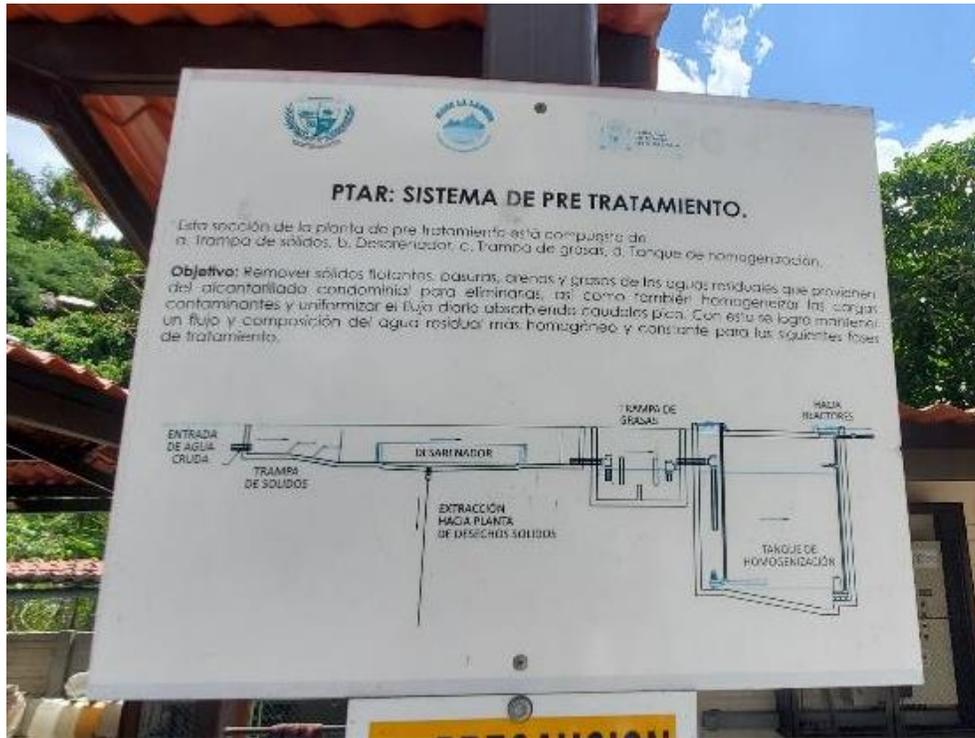
Fotografía 38 Tubería de aguas grises en viviendas

En la fotografía podemos observar los elementos de los que se encuentra compuesta la planta de tratamiento, a continuación, podremos observar algunas fotografías de los elementos de la PLANTA DE TRATAMIENTO DE AGUAS RESIDUALES.

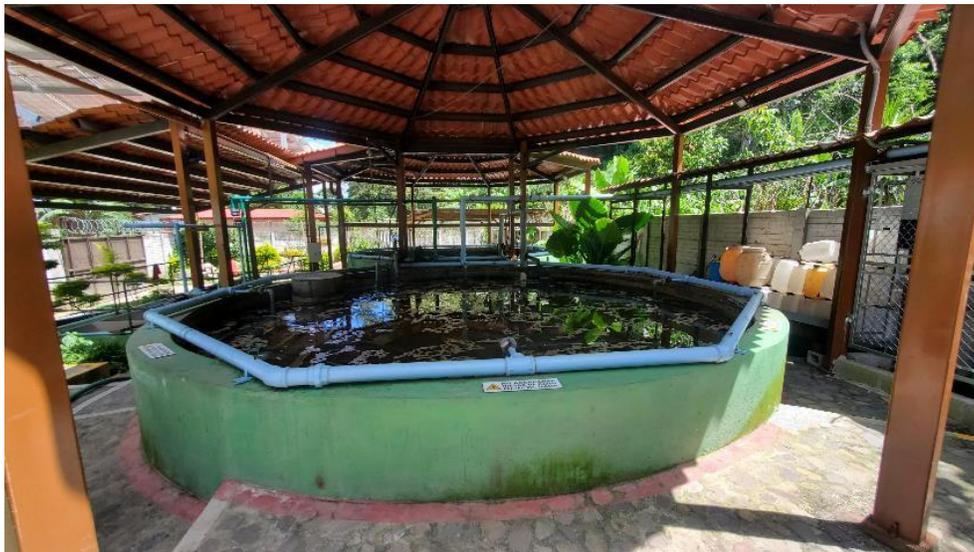
Fotografía 39 Digestores de la planta de tratamiento

En la fotografía se puede observar el momento en el que están trabajando los digestores, al momento de la visita no se percibió olores que emanaran de la planta de tratamiento.

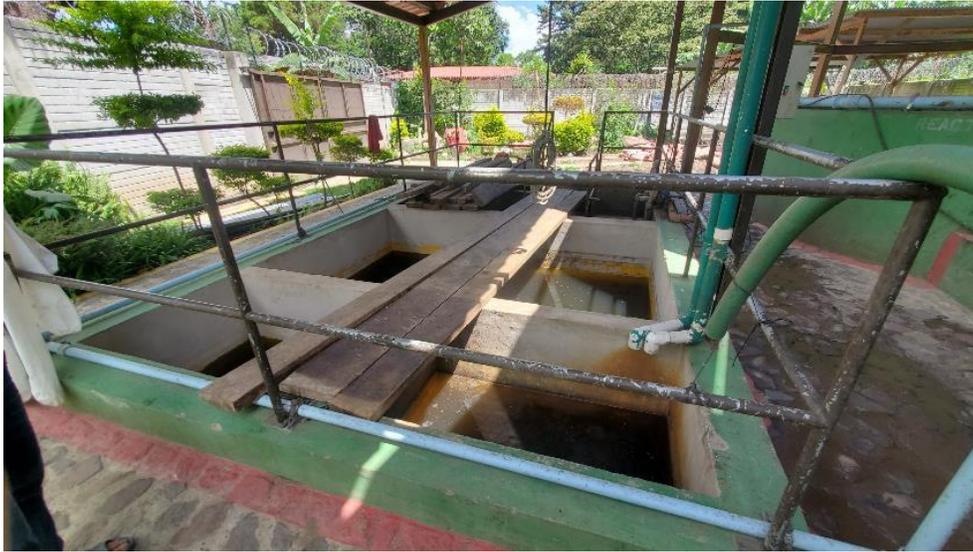
Fotografía 40 Digestores de la planta de tratamiento

Podemos observar en la fotografía la trampa de grasas de la planta de tratamiento, estas se encuentran funcionando de una manera adecuada, por parte del encargado de la planta no se indicó que existiera algún tipo de inconveniente o fallas en el sistema, lo único evidente fue el hecho de que la baranda se encuentra un poco deteriorada requiriendo una aplicación de pintura anticorrosiva.

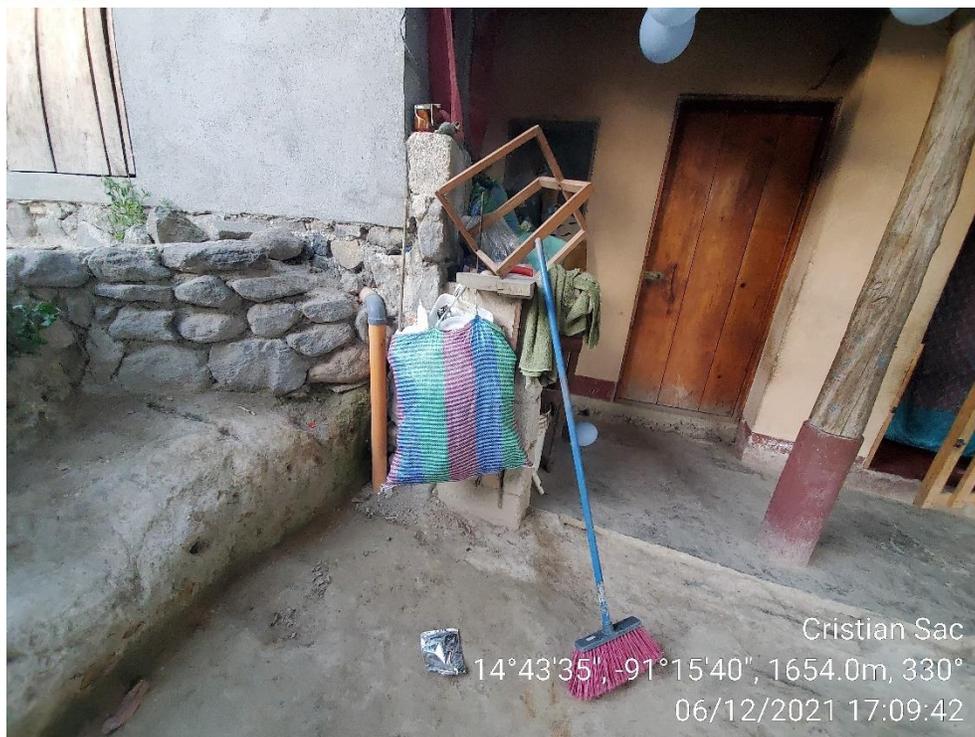
Fotografía 41 Clasificación de los residuos en las viviendas

Las personas en sus viviendas realizan el almacenamiento y clasificación de los residuos sólidos en distritos recipientes, para luego ser dispuestos en el camión recolector, las personas intentan realizar la clasificación de los residuos sólidos previo a su disposición para realizar un manejo más efectivo por parte de la municipalidad.

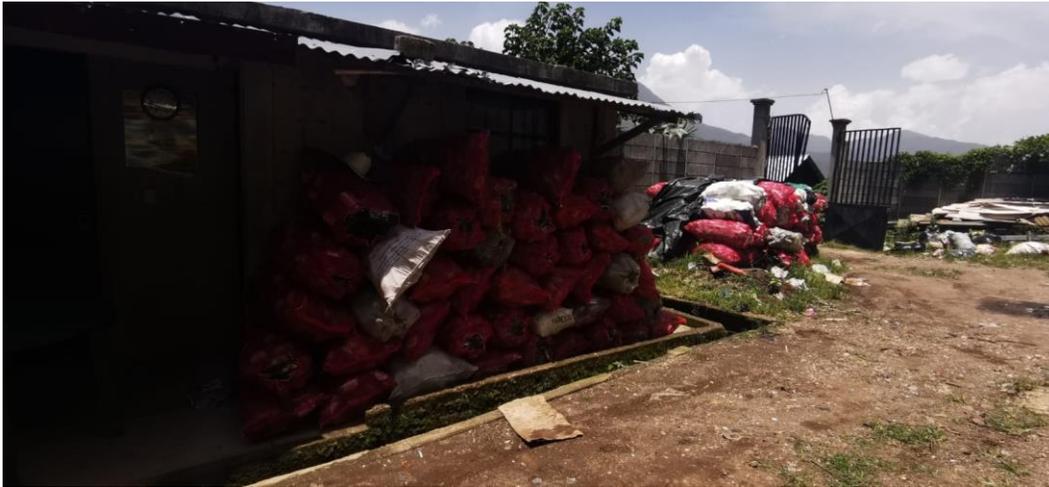
Fotografía 43 Centro de acopio Manc La Laguna.

Como se observa en las fotografías anteriores el espacio que es utilizado por el municipio para la disposición de los residuos sólidos, cabe mencionar que existe acumulación de los mismos por lo que se debe de realizar una mayor agilización para la disposición final y de esta manera mantener con un volumen bajo el área del centro de acopio así mismo la disposición de los desechos en el relleno sanitario.

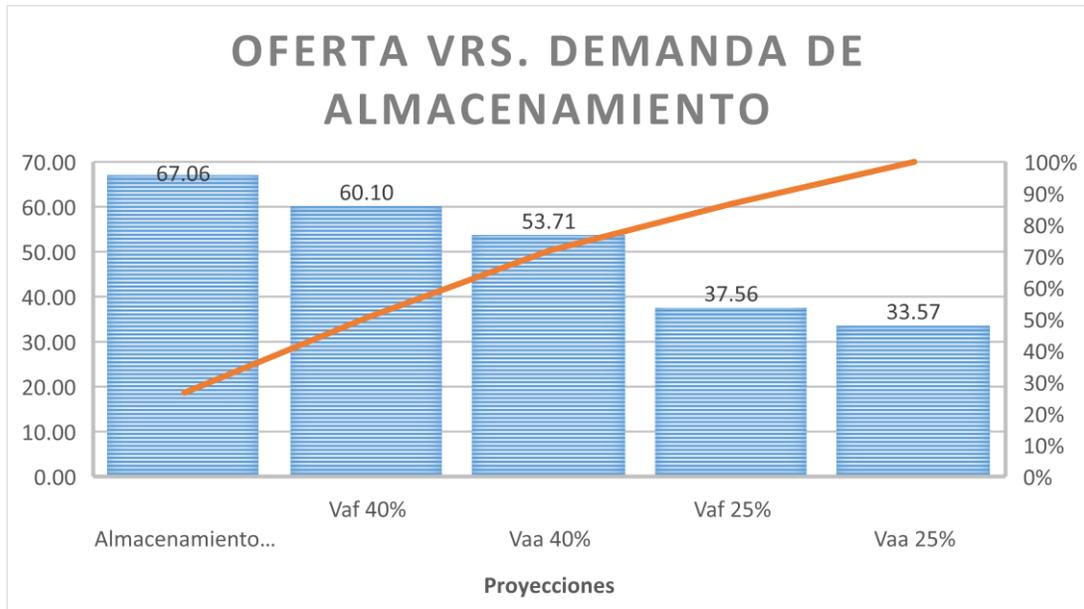
Gráfica 2. Oferta y Demanda de almacenamiento de agua

De la gráfica anterior podemos observar que la capacidad de almacenamiento cubre limitadamente la necesidad de almacenamiento para abastecer a la población con una demanda promedio de 120 Lt/hab/día.

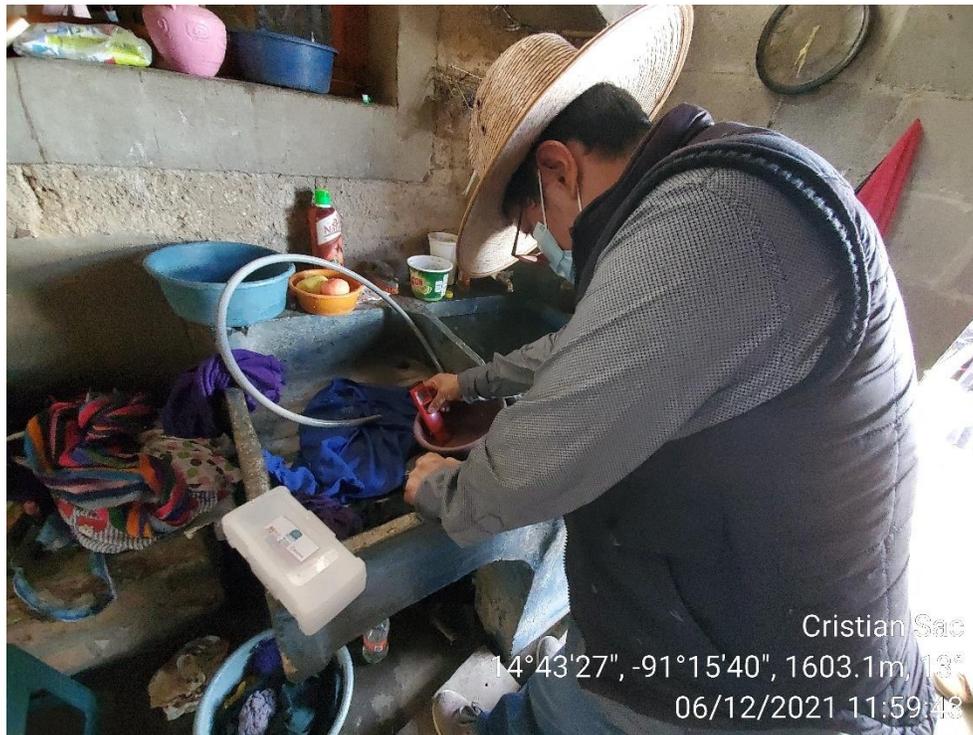
Fotografía 46. Medición PH en vivienda domiciliar

obtenidos por parte del CAP en el mes de junio el rango de los parámetros se tiene entre 7.2-7.6, con una media de 7.44.

El agua no tiene sabor, no tiene color u olor extraño, por lo que se considera bajo los criterios básicos de análisis, buena para consumo humano dentro de sus características organolépticas.

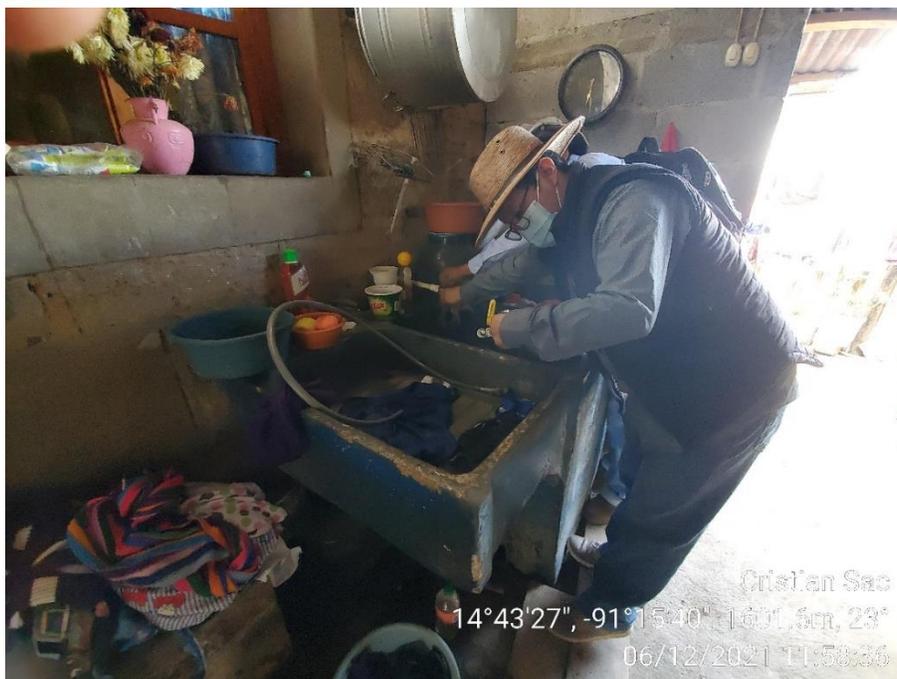
Fotografía 47. Medición de presión en viviendas.

En el municipio de San Marcos La Laguna se encuentra un sistema de abastecimiento de agua por gravedad el cual en la actualidad el sistema es intermitente en algunos sectores del barrio 2, por lo que la medición de presión se encuentra con una fluctuación considerable, además de que en algunas viviendas no fue posible realizar mencionada medición, los rangos de la medición de la presión se encuentran entre 0-70 PSI, que dependerá principalmente de la ubicación de las viviendas respecto al sistema de almacenamiento, en algunas viviendas no se logró medir la presión debido a que los grifos presentaban anomalías y no ajustaban al manómetro.

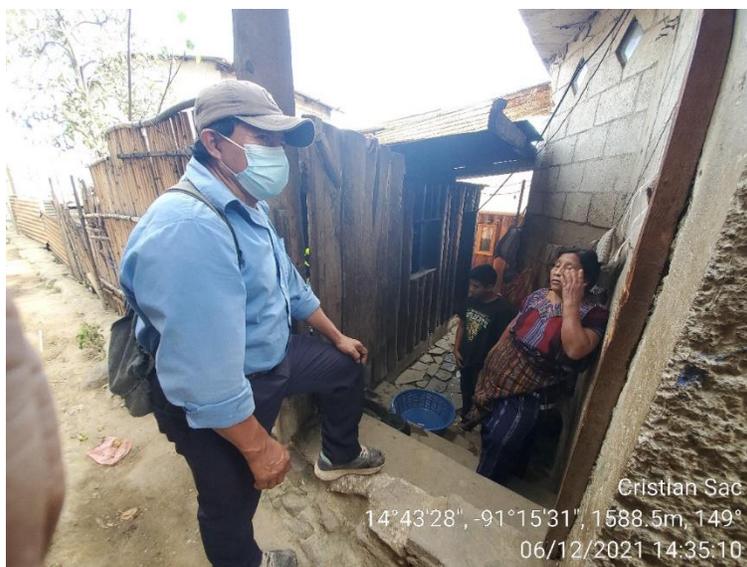
Fotografía 48. Entrevistas domiciliarias.

Durante las visitas domiciliarias se realizó el cuestionamiento a los propietarios respecto al tiempo que el servicio es continuo durante el día, los rangos varían entre 6-24 hrs al día siendo la más común 24 hrs. Al día, sin embargo, si existen viviendas en las que la continuidad es baja, siendo estas las que presentan una mayor necesidad de abastecimiento.
