# PLAN DE MEJORA EN AGUA Y SANEAMIENTO

MUNICIPIO DE SAN PABLO LA LAGUNA

PROYECTO RUK'U X'YA'

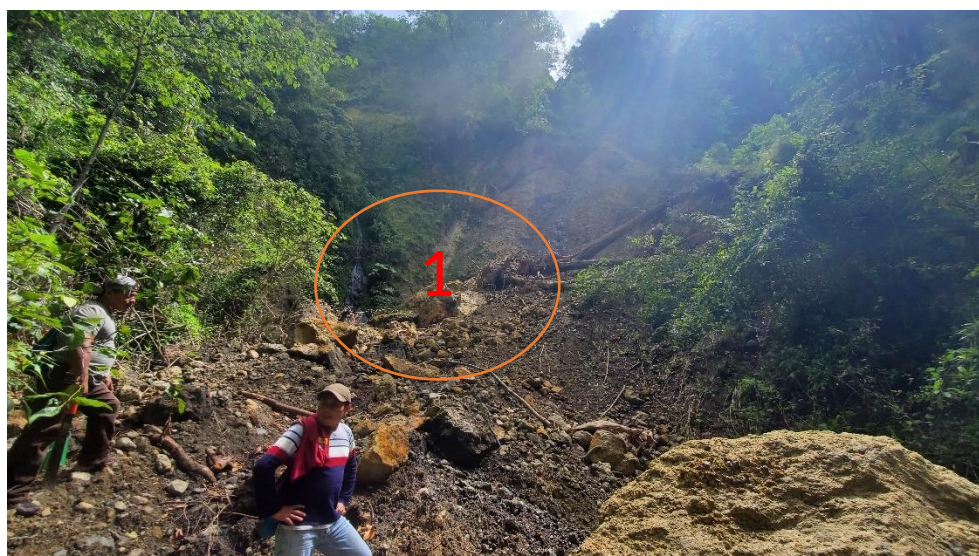
Fotografía 1 Deslizamiento cercano a fuente Hocico de Mono 1

En la fotografía No. 1 podemos observar el estado en el que se encuentra el lugar donde se encuentra el nacimiento denominado Hocico de Mono 1, en ella se puede observar las condiciones circundantes del lugar después de que se ocasionase un deslizamiento, el mismo dejó soterrado el corrimiento del agua, el deslizamiento ocurrió aproximadamente a 25 mt de donde se encuentra la captación.

Los vecinos indican que este evento se produjo hace 6 meses, sin embargo, no han realizado ningún trabajo con tal de mejorar las condiciones en las que se encuentra este espacio.

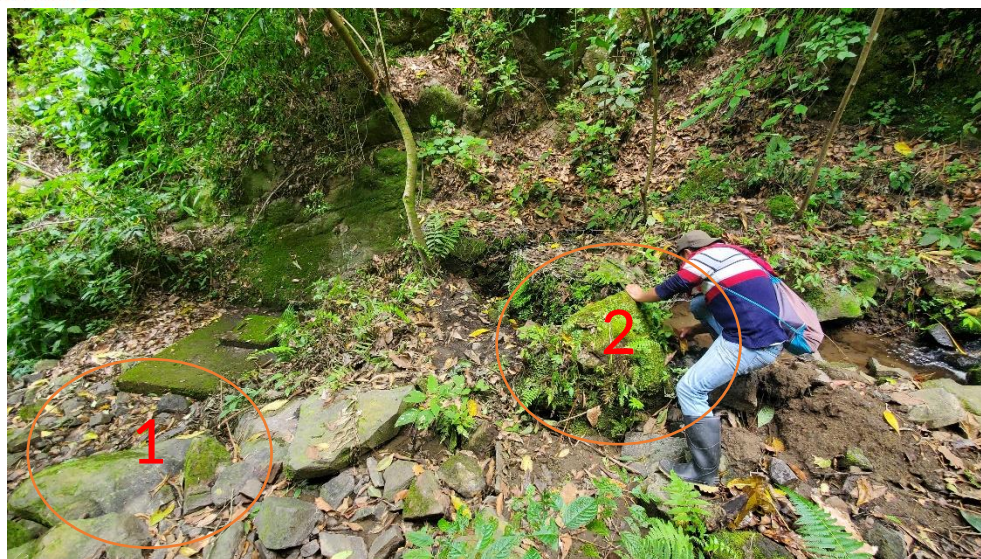
*Fotografía 2 Fuente Hocico de Mono 1*

En la fotografía No. 2 podemos observar la fuente denominada como Hocico de Mono 1, la cual se encuentra compuesta (2) muros de gaviones para captar el cauce del agua hacia (1) que es una caja de captación, esta caja se encuentra conectada a 30-40 mt a un filtro de piedras para posteriormente continuar por la línea de conducción hacia el tanque de almacenamiento.

En esta imagen se puede observar que se encuentra bastante materia orgánica dispuesta alrededor de la misma lo que hace que el agua transporte este tipo de contaminantes, el flujo de agua se encuentra expuesto a la intemperie por tal motivo puede ser fácilmente contaminada, se observa que no se ha realizado una limpieza completa y continua en este espacio.

Dentro de la caja (1) se encontraba una cantidad significativa de sedimentos.

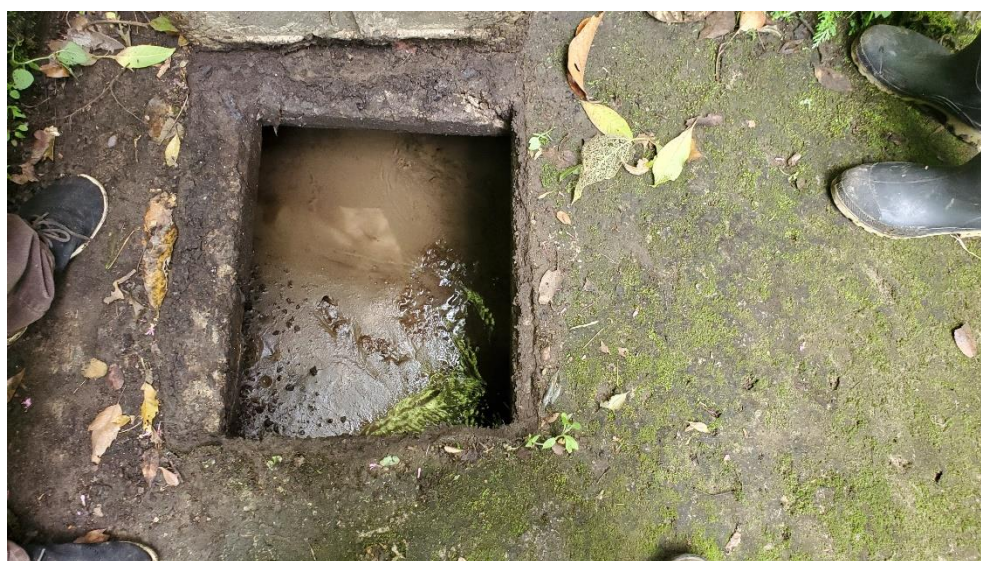
*Fotografía 3 Nacimiento Hocico de Mono 1, sedimentos en caja de captación.*

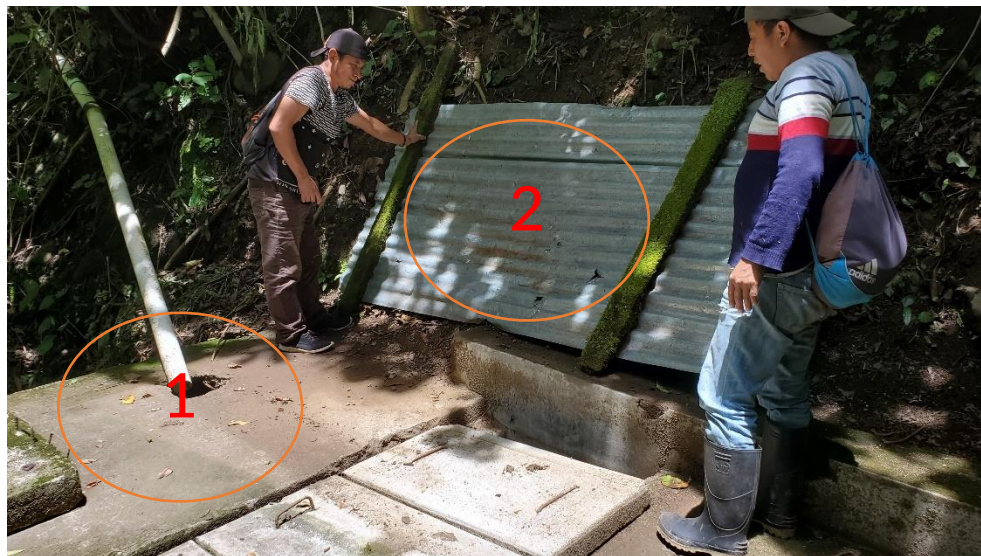
Fotografía 4 Filtro de grava para captación Hocico de Mono 1

En la fotografía No. 3 se puede observar la estructura que corresponde al filtro de grava de la fuente Hocico de Mono 1, a 20 mt del filtro se captó de forma artesanal un pequeño brote de agua que ha sido introducido a la estructura perforando la losa superior como se puede observar (1), también se evidencia que las tapaderas no cubren en su totalidad la escotilla de ingreso, por tal razón se utiliza una lámina (2) para cubrir la losa superior para evitar el ingreso de agentes contaminantes a esta estructura.

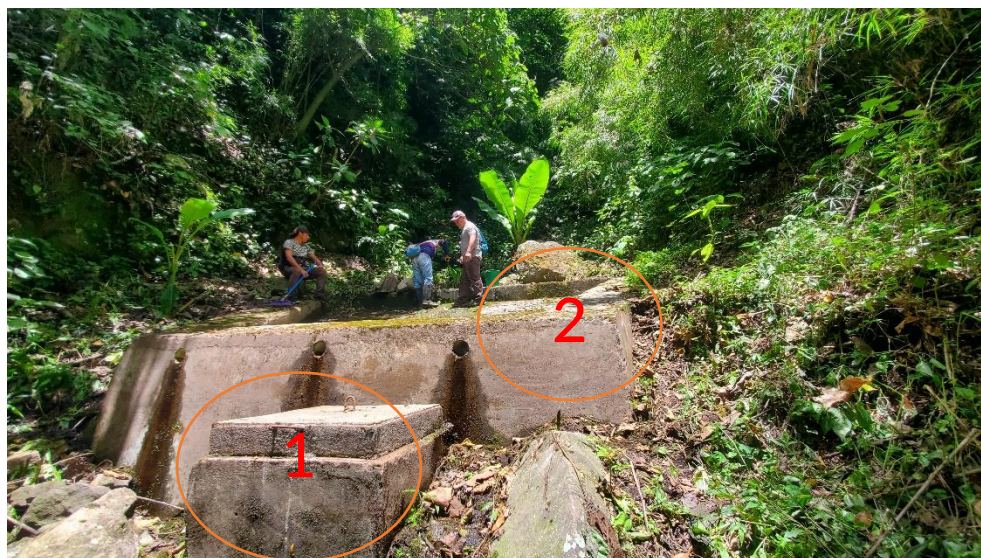
Fotografía 5 Captación Hocico de Mono 2

En la fotografía No. 5 podemos observar la captación de la fuente denominada Hocico de Mono 2, esta es una captación de tipo superficial, en ella podemos observar un filtro de grava (2), y una caja de limpieza (1), se encuentra con materia vegetal alrededor, esta no ha sido limpiada. La infraestructura general se encuentra en buenas condiciones y tiene un funcionamiento adecuado.

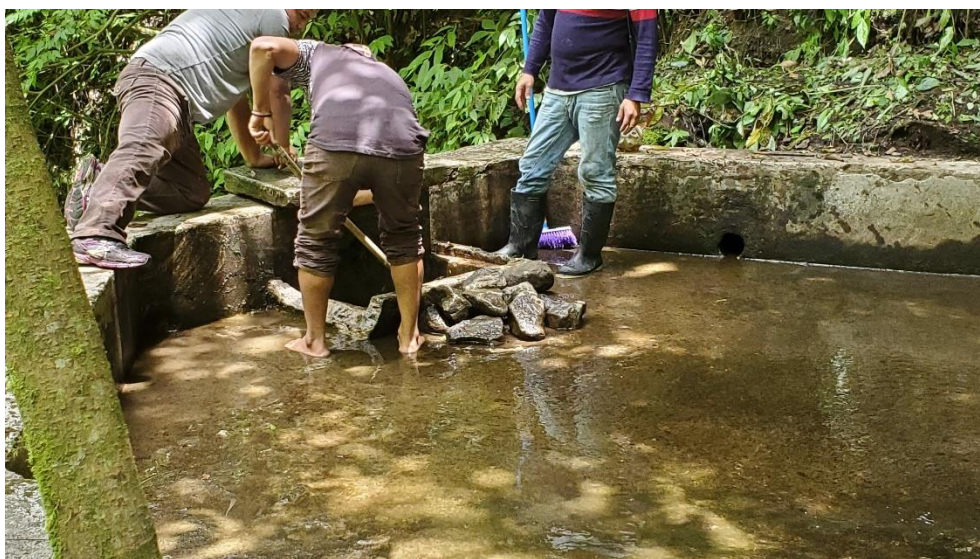
Fotografía 7 Captación Pak'ib 1, limpieza de estructura.

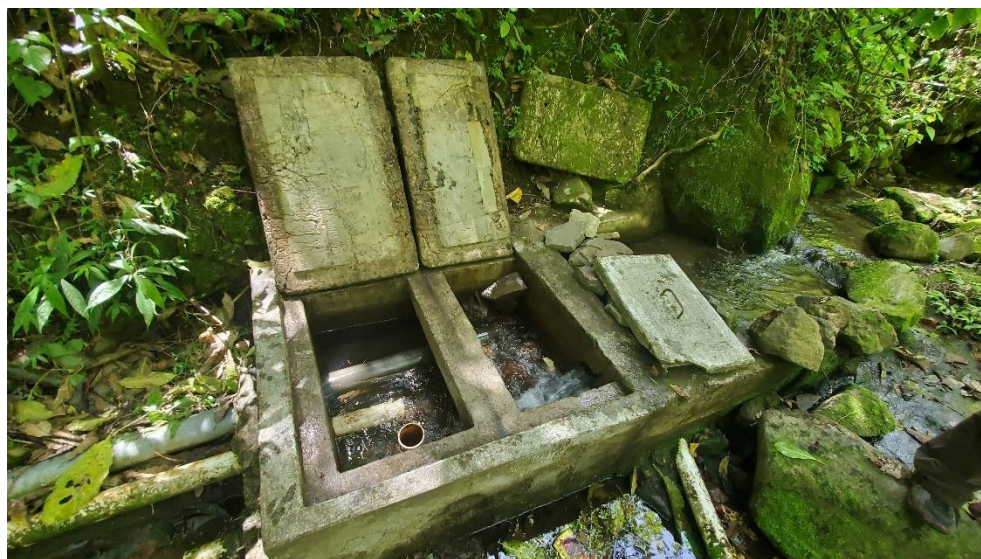
Fotografía 8 Captación Pak'ib 2.

En la fotografía anterior podemos observar el estado de la infraestructura empleada para captar la fuente superficial denominada Pak'ib 2, en ella se puede observar el estado de la misma, la cual se encuentra deteriorada y en malas condiciones, la estructura no posee cerco perimetral por lo que los vecinos pueden tener acceso a esta fuente para hacer uso de ella de cualquier forma, las estructuras se encuentran cubiertas por hojas del lugar, lo que se puede aducir que no se realiza un mantenimiento continuo de esta estructura, lo que puede genera contaminación por materia orgánica.

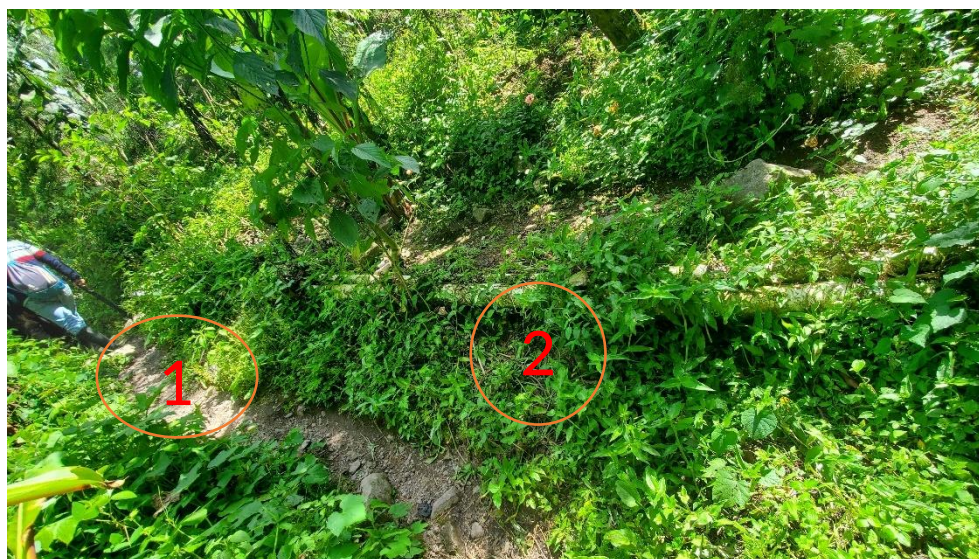
Fotografía 9 Línea de conducción

En la fotografía anterior podemos observar en el numeral 1 el derecho de paso y camino utilizado por las personas para transitar por este lugar, es un lugar muy estrecho y expuesto, en el numeral 2 se puede observar la tubería de conducción expuesta y deteriorada por el paso del tiempo, se puede observar que se encuentra recubierta de material vegetal, lo que identifica que no se ha realizado un mantenimiento exhaustivo de la misma.

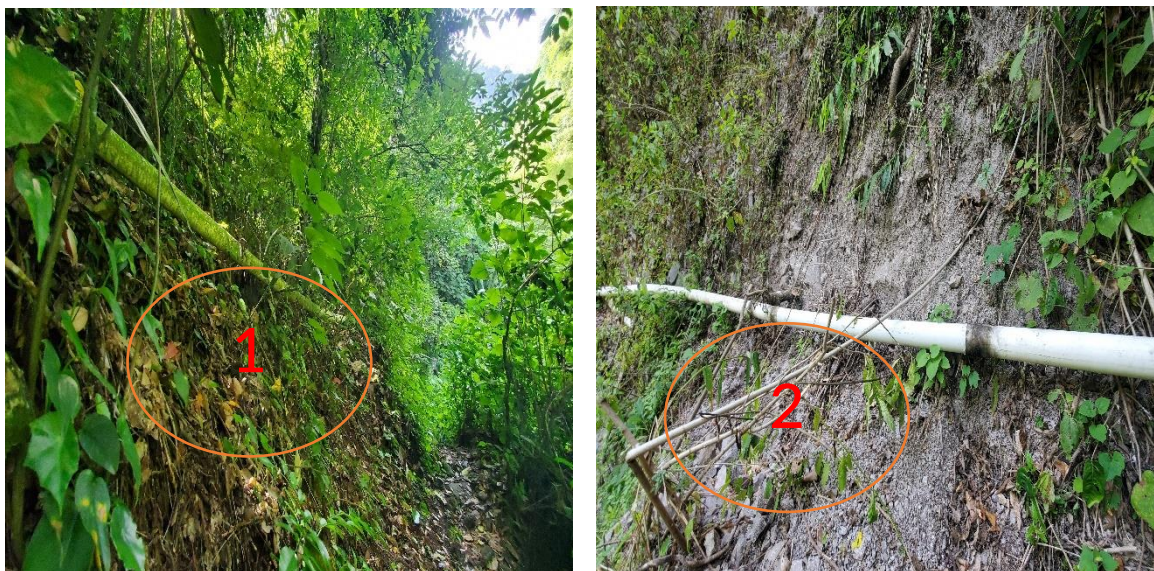
*Fotografía 10 Línea de conducción San Pablo la Laguna*

En la fotografía anterior se puede observar que existe tubería superficial en el sistema, teniendo un riesgo alto de ser dañadas por las personas que transitan por estos caminos, además de que sus reparaciones se encuentran expuestas y deterioradas.

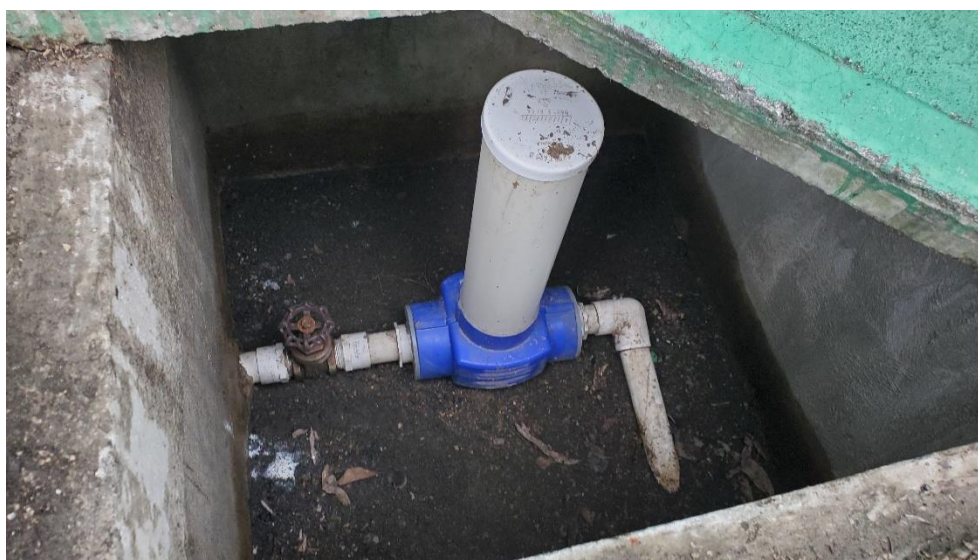
*Fotografía 11 Sistema de desinfección tanque de almacenamiento Xepajp*

En la fotografía anterior se observa el estado del sistema de desinfección ubicado en el tanque de distribución del Municipio de San Pablo la Laguna. Por parte de la oficina municipal se ha tenido un monitoreo constante acompañados de la unidad de monitoreo del CAP, de igual manera se ha mencionado por parte de la población la presencia de cloro en el agua que es abastecida, especialmente dos días a la semana.

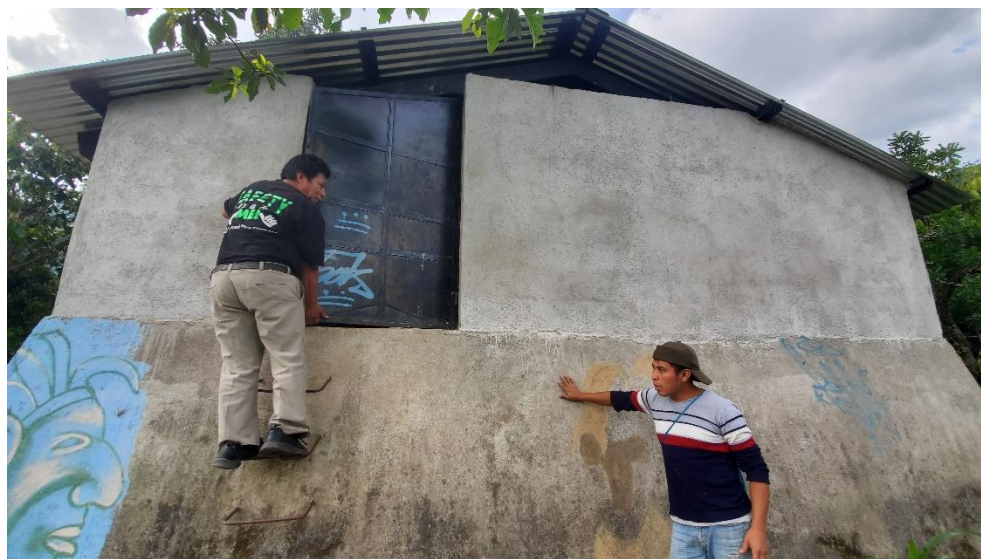
Fotografía 12 Filtro de grava principal

En la fotografía anterior podemos observar la estructura que protege al filtro de grava que limpia el agua que es captada de las fuentes, esta unidad es importante ya que permite eliminar patógenos o impurezas leves del agua, esto debido a que el tipo de fuentes aprovechadas es de tipo superficial, se observa que la estructura se encuentra en buen estado, se recomienda que en un año se realice una mejora en los escalones los cuales ya van cediendo al uso.

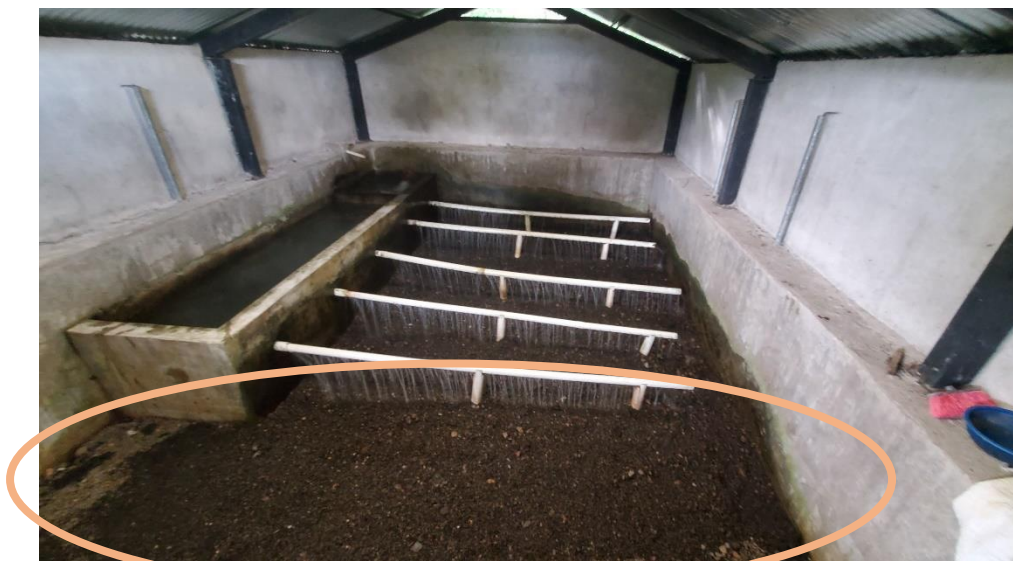
Fotografía 13 Canal de ingreso y tubería de distribución de agua en filtro

Durante la visita se indicó que la capa del filtro tiene un espesor de 0.80 mt, y que el agua tiene una caída de 0.35 que permite su aireación previo a pasar por el filtro de grava, el filtro se encuentra compuesto por varias capas siendo la capa inferior de piedra bola, la capa intermedia de grava de 2-3" y la capa superior de pedrín de 3/8", al filtro no se le ha realizado ningún mantenimiento profundo, en la fotografía podemos observar que gran parte de la superficie de la capa de grava no es aprovechada, aunque se evidencie húmeda en esta sección no se dispone de agua.

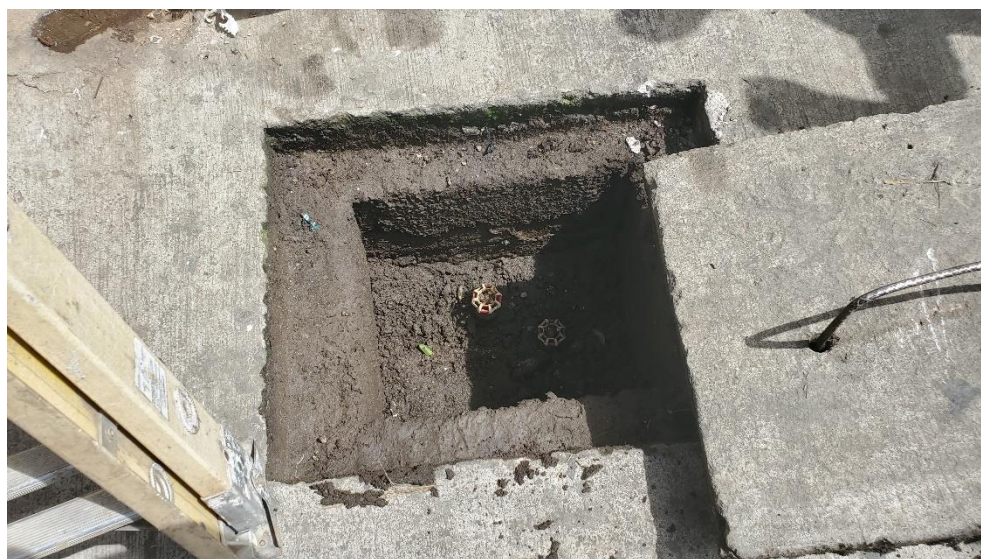
*Fotografía 16 Cajas de válvulas de operación red de distribución*

En la fotografía anterior se el estado interior de la caja de protección para las válvulas de compuerta encargadas de sectorizar la red de distribución en el casco urbano del municipio de San Pablo la Laguna, en ellas se puede evidenciar la instalación de 2 válvulas, esto se debe a que en ese ramal se encuentran dos líneas de agua entubada que son abastecidas de dos sistemas diferentes. En el municipio los vecinos son abastecidos por dos sistemas diferentes de agua entubada.

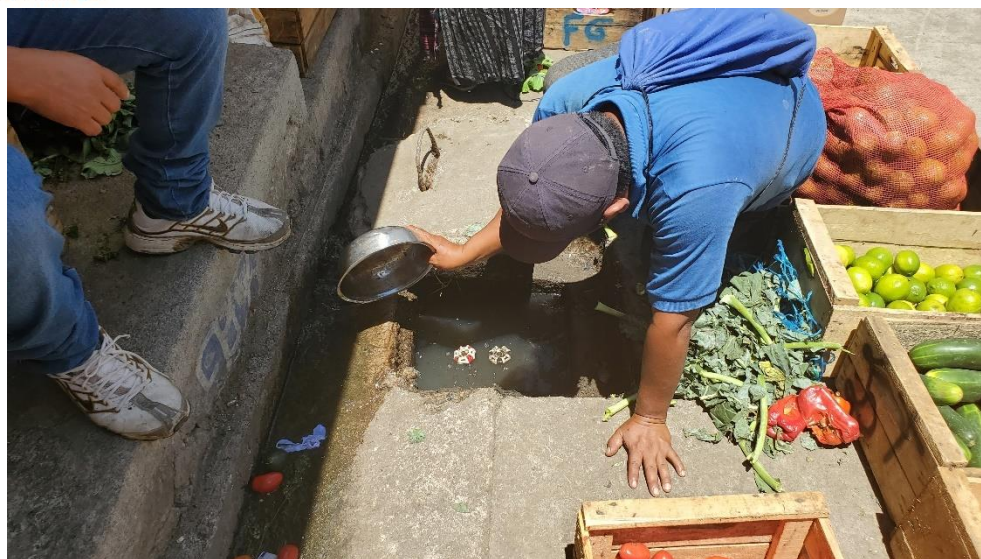
Fotografía 17 Cajas de válvulas de operación red de distribución

En la fotografía anterior se puede observar el momento en el que personal de la municipalidad realiza la extracción de agua acumulada en la caja para válvulas que es utilizada para sectorizar la red de distribución en el casco urbano, por información de los fontaneros se menciona que esta caja regularmente se encuentra en este estado por encontrarse a un costado de la cuneta que transporta las aguas grises del municipio, informan que las válvulas se encuentran en óptimas condiciones y que funcionan adecuadamente, sin embargo, es el agua gris la que ingresa a la caja acumulándose en la misma, a un costado se puede observar que este espacio es utilizado por los comunitarios para colocar sus ventas.

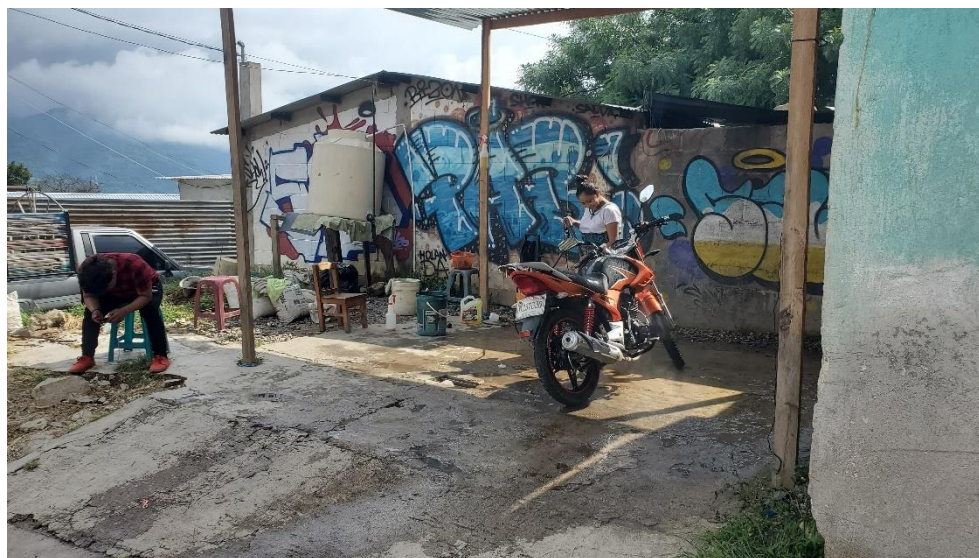
Fotografía 18 Conexiones domiciliarias

En la fotografía se observa que existe un desperdicio del agua o bien se puede evidenciar como el agua en algunos puntos es utilizada para otros servicios apartes de los básicos para la población, en la fotografía podemos observar como el agua es empleada para usos comerciales como lavado de vehículos, para realizar este tipo de actividades se requiere de una gran cantidad de agua, se desconoce si los comercios que hacen uso de una mayor cantidad de agua deben de cancelar una cuota mayor a la que realiza la población en general.

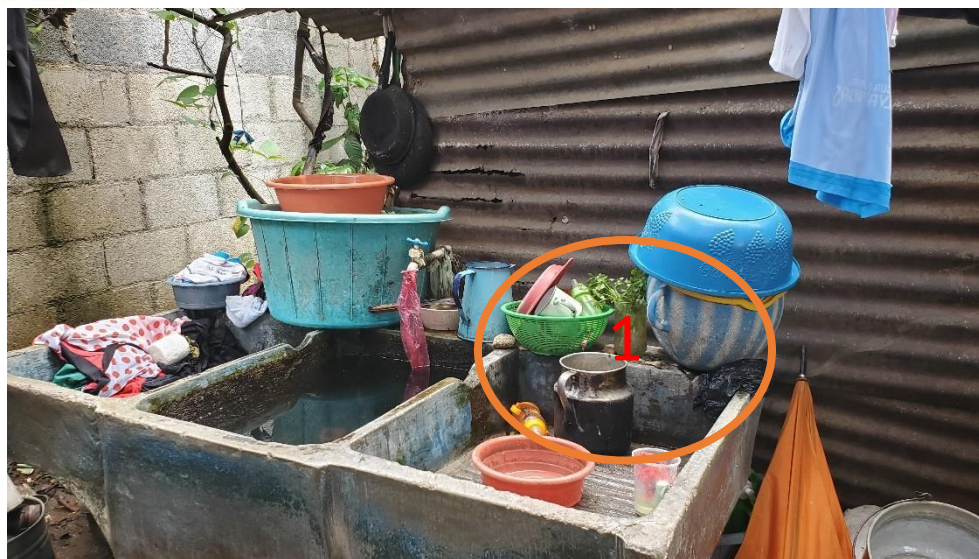
*Fotografía 19 Almacenamiento inadecuado*

En la fotografía se observa que dentro de la pila se almacenan elementos que pueden ser una fuente de contaminación, también en la boca del chorro se observa recubierta por un nailon que puede tener contaminantes que pueden ser contraproductores para los usuarios, esta es una práctica común en las viviendas que puede ser perjudicial para la salud.

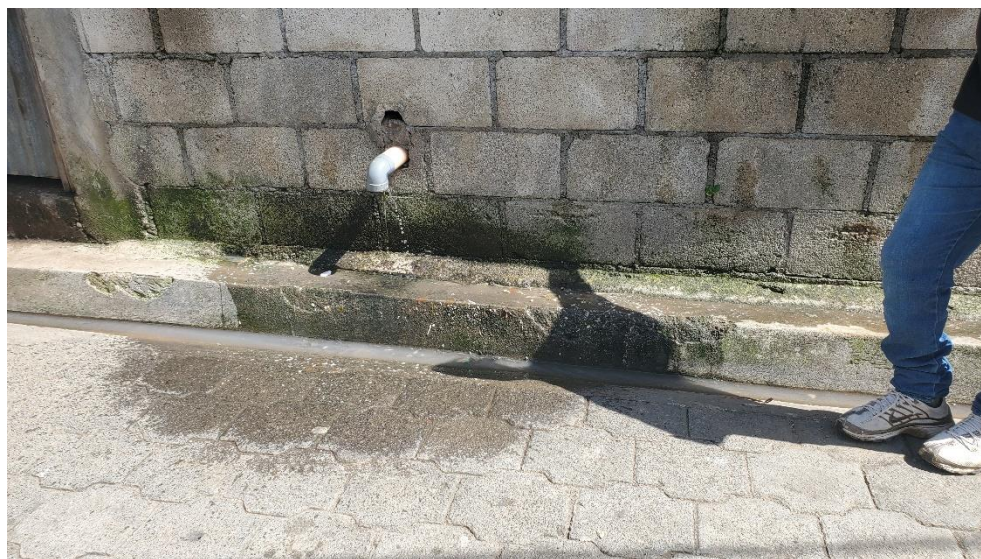
Fotografía 20 Conexión domiciliar de aguas grises

Para el tema de las aguas grises, en el casco urbano se encuentra una red de cuentas abiertas a los costados de las calles con el fin de que los vecinos dispongan sus aguas en estos puntos, las aguas se transportan por todo el municipio, en algunos tramos las cunetas se encuentran tapadas, durante las visitas domiciliars se informó por parte de algunos vecinos que en algunas viviendas se realiza la conexión de los sanitarios hacia esta cuneta por lo que en algunos momentos es posible evidenciar el transporte de heces junto con las aguas grises.

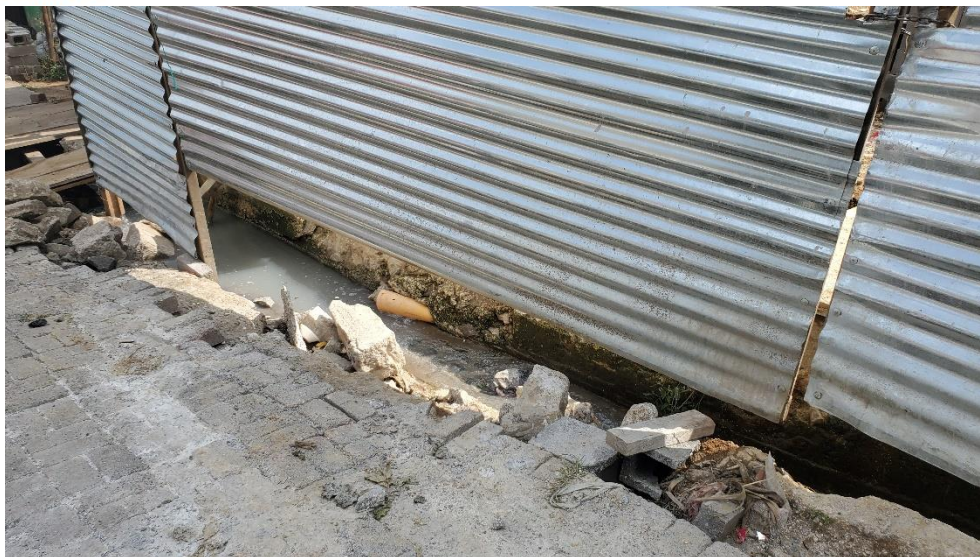
Fotografía 21 Cuneta para el transporte de aguas grises

En la fotografía anterior se puede evidenciar la acumulación de las aguas grises en la cuneta, la cual transporta de forma continua y diaria las mismas hacia el lago, la fotografía fue tomada en la construcción que se está realizando del nuevo parque Central del municipio.

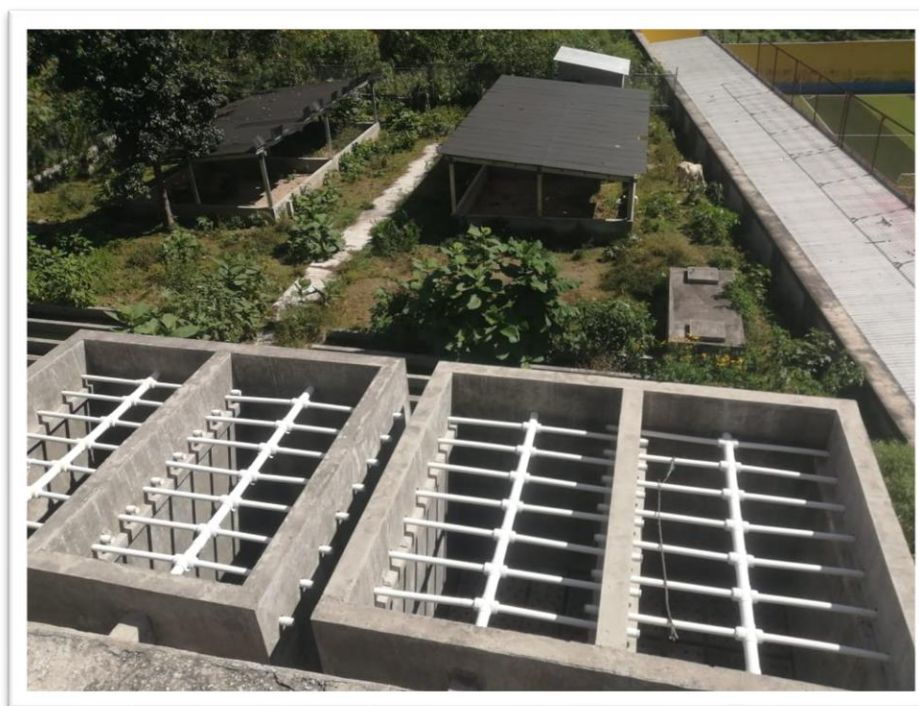
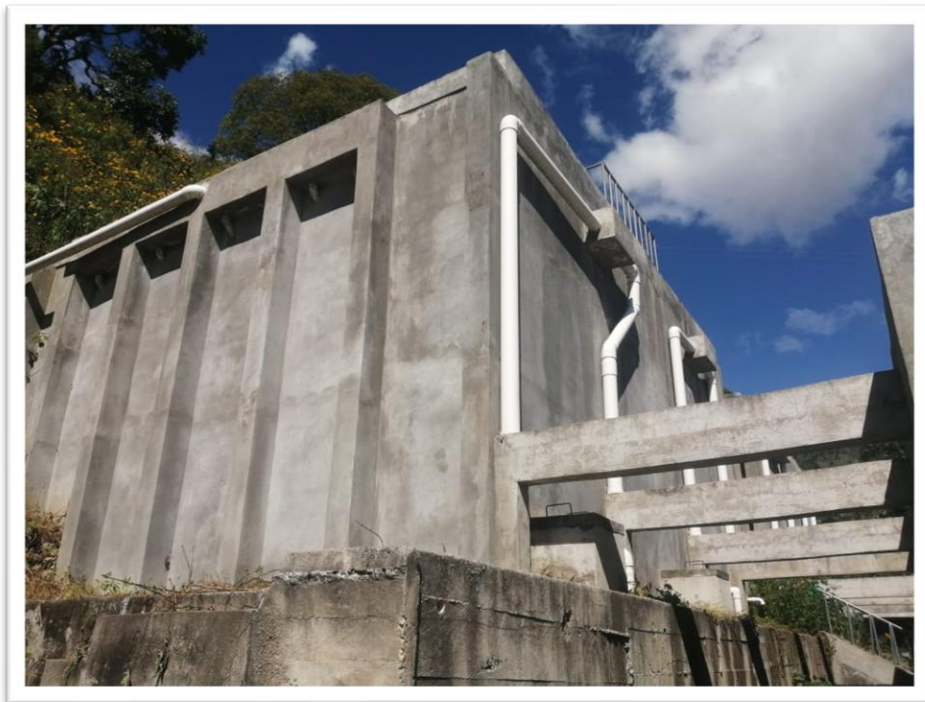
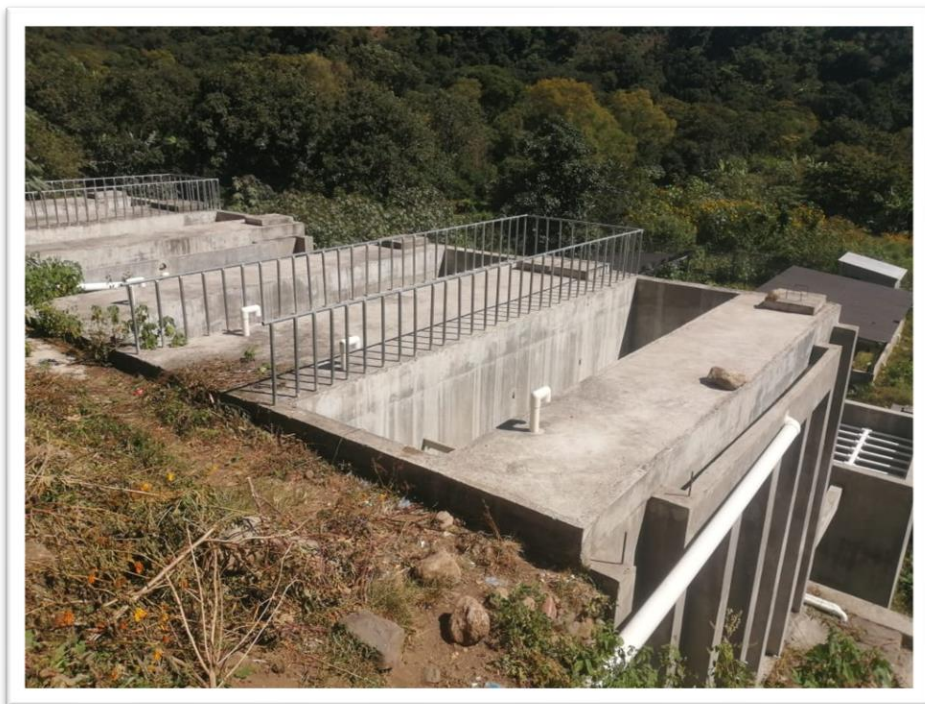
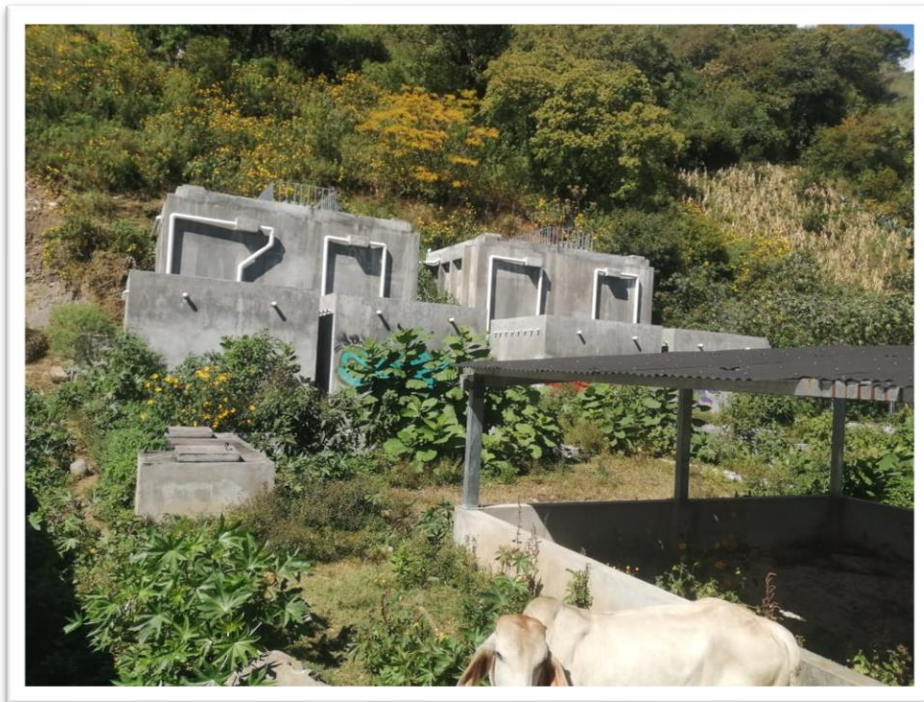
Fotografía 22 Planta de tratamiento de aguas residuales, sin funcionamiento

Fotografía 23 Planta de tratamiento de aguas residuales, sin funcionamiento 1

Fotografía 24 Planta de tratamiento de aguas residuales, sin funcionamiento 2

Fotografía 25 Planta de tratamiento de aguas residuales, sin funcionamiento 3

Como podemos observar en las fotografías anteriores la planta de tratamiento se encuentra en buenas condiciones, y no presenta ningún tipo de deterioro evidente, por este motivo es pertinente recalcar lo antes mencionado que la misma no se encuentra en funcionamiento desde el momento de finalizada la ejecución, debido a que aún no existía el sistema de alcantarillado, sin embargo, al finalizar la ejecución del alcantarillado este no fue conectado a la planta debido a una diferencia de pendientes, por tal motivo se indica como una deficiencia al momento de la planificación y ejecución, por este motivo es necesario realizar una planificación que permita evidencia la posibilidad de implementar una alternativa para conectar las aguas residuales hacia la planta de tratamiento.

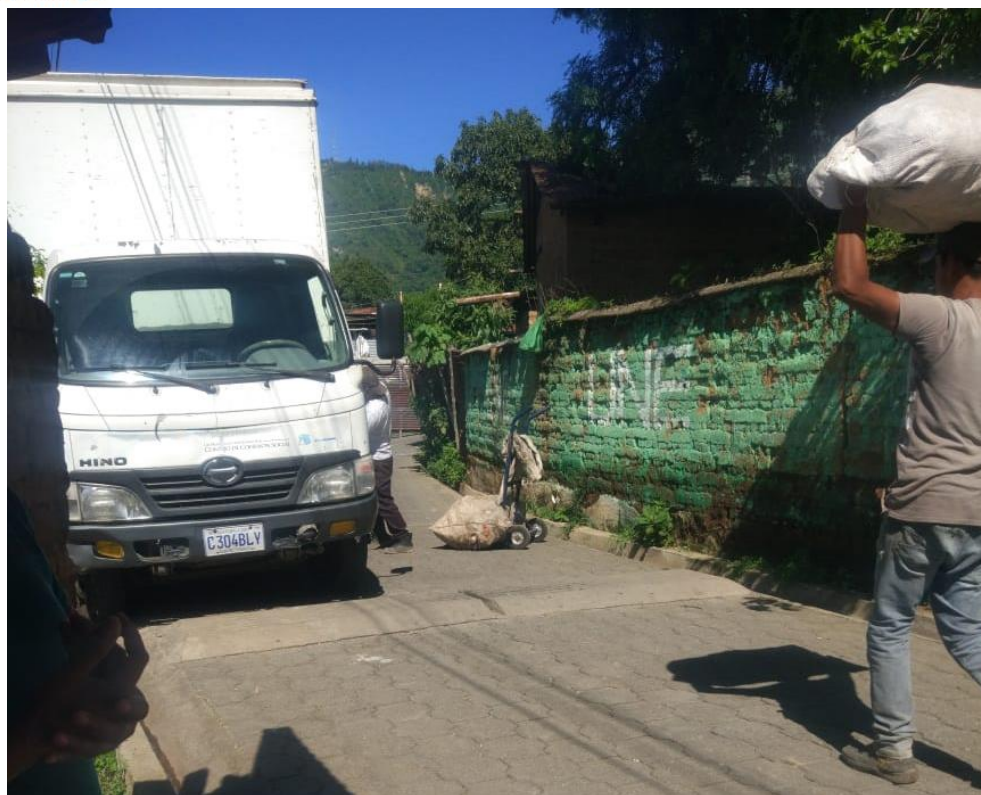
Fotografía 26 Recolección de residuos Sólidos en casco Urbano

En el municipio no se cuenta con un relleno sanitario para la disposición de los residuos por lo que se dispone a través de distintos medios como la clasificación y otros medios como la comercialización.

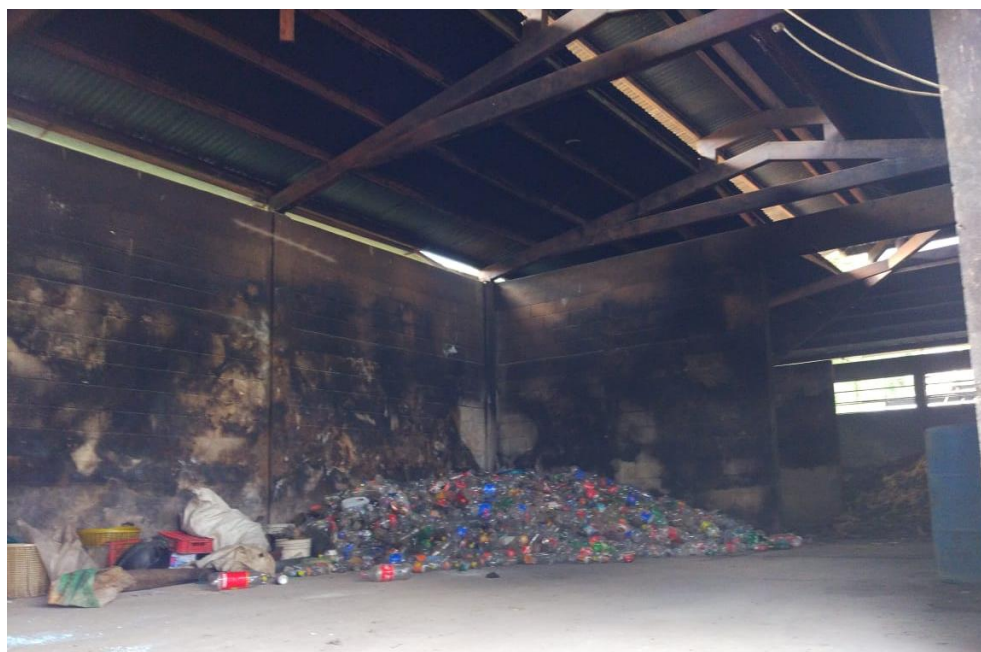
Fotografía 27 Centro de acopio del Municipio de San Pablo La Laguna

También se ejecutó en el año 2012 el evento denominado “CONSTRUCCIÓN FASE I CENTRO DE ACOPIO PARA MATERIALES RECICLABLES Y COMPOSTERAS EN SAN PABLO LA LAGUNA, SOLOLÁ” con fondos de cooperación española y la Mancomunidad de municipios la Laguna, con un monto que asciende a Q1,180,142.68 (Guatecompras), que corresponde a los trabajos de cimentación, levantado de muros, cubierta por medio de losas de concreto armado, pisos, instalación eléctrica, drenaje pluvial y sanitario más la instalación hidráulica.

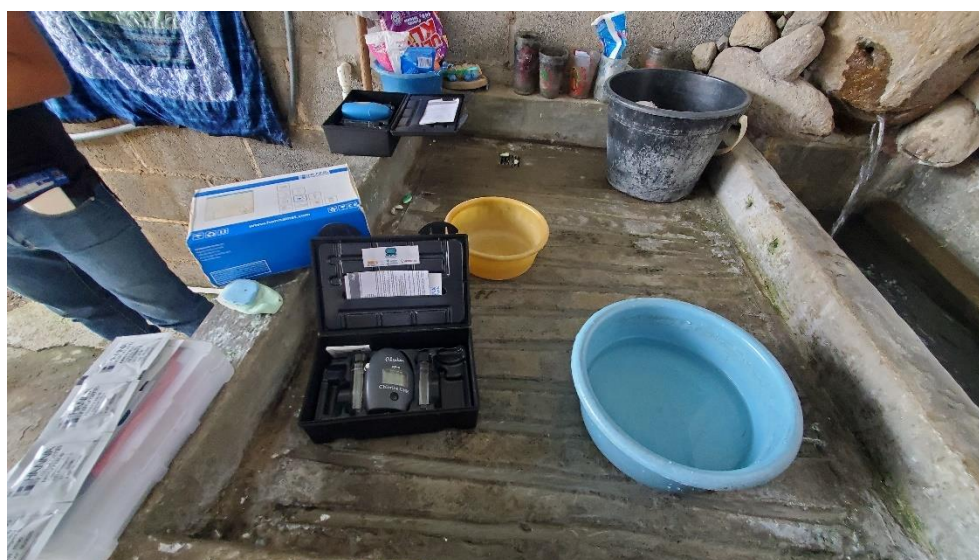
Fotografía 29. Medición cloro residual en vivienda

Tabla 30: Medición de Cloro residual

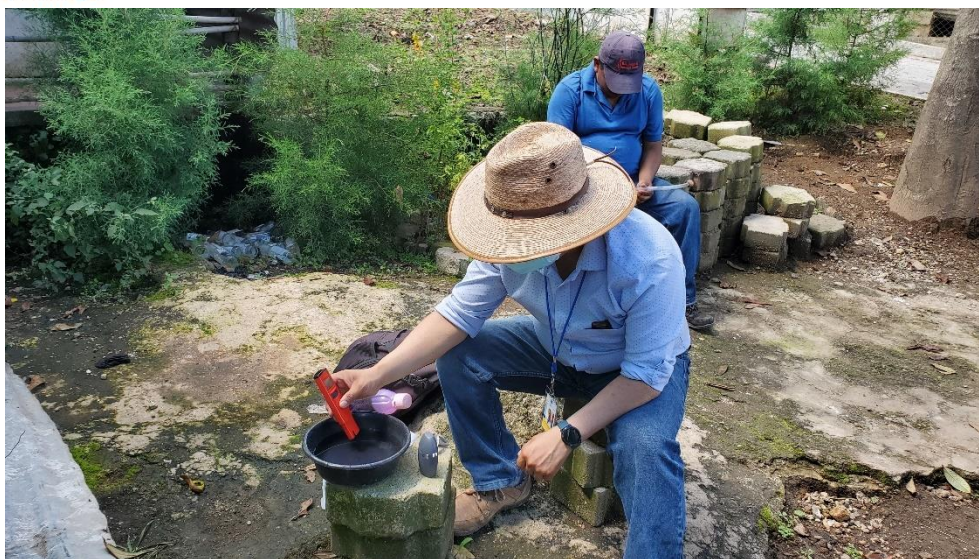
Fotografía 30. Medición PH en vivienda domiciliar

La medición del PH en las viviendas dio como resultado un promedio de 8.1, un PH más bajo de 7.1 y el mayor de 8.4, en todos los casos se compara con lo establecido por la norma NGO 29001, en la cual en su apartado 5.1 denominado “Características físicas y organolépticas” refiere que el rango para el PH entre 6.5 y 8.5 como límite máximo permisible para agua de consumo humano, en todos los casos podemos mencionar que el PH del agua se encuentra dentro del rango que menciona la norma.

El agua no tiene sabor, no tiene color u olor extraño, por lo que se considera bajo los criterios básicos de análisis, buena para consumo humano dentro de sus características organolépticas.

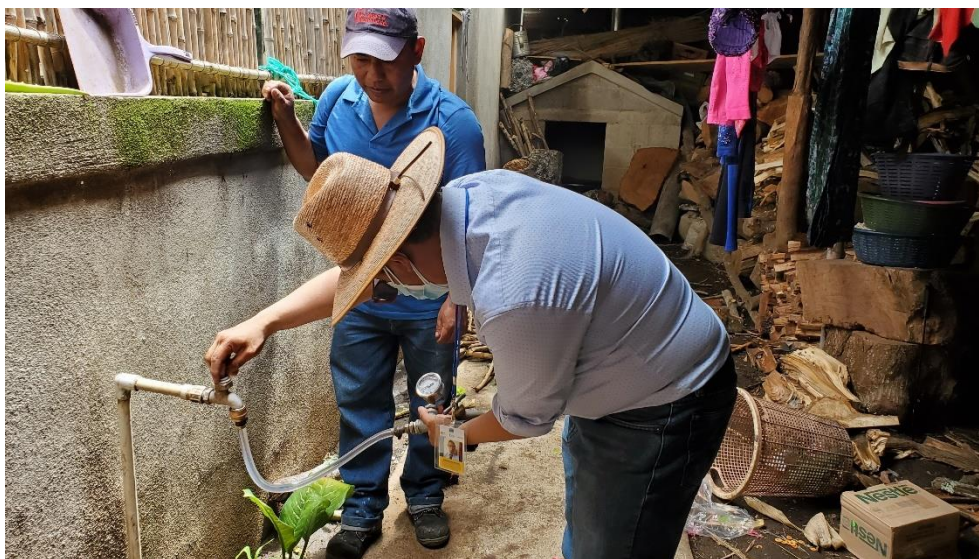
Fotografía 31. Medición de presión en viviendas.

En el municipio de San Pablo la Laguna se encuentra un sistema de abastecimiento de agua por gravedad el cual en la actualidad el sistema es intermitente, por lo que la medición de presión se encuentra con una fluctuación considerable, además de que en algunas viviendas no fue posible realizar mencionada medición, los rangos de la medición de la presión se encuentran entre 0-50 PSI, que dependerá principalmente de la ubicación de las viviendas respecto al sistema de almacenamiento, en algunas viviendas no se logro medir la presión debido a que los grifos presentaban anomalías y no ajustaban al manómetro.
