# PLAN DE MEJORA EN AGUA Y SANEAMIENTO

CASERÍO TIERRA LINDA, ALDEA SACSIGUÁN,  
SOLOLÁ

El presente plan de mejoras contiene la información del diagnóstico realizado al sistema de agua y saneamiento actual en el Caserío Tierra Linda, Aldea Sacsiguán del Municipio de Sololá, donde se dan a conocer las propuestas técnicas de mejora de los elementos, así como las acciones y gestiones a realizar.

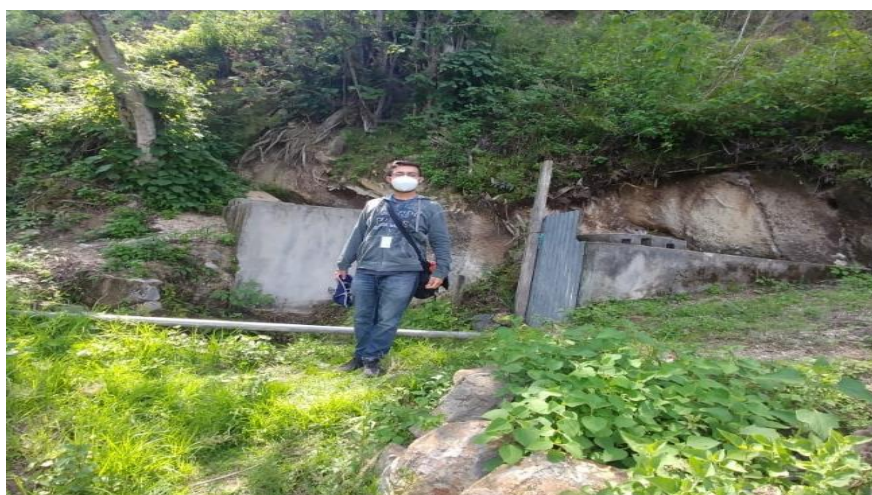
Ilustración 5. Terreno de la fuente de agua de Caserío Tierra Linda, Aldea Sacsiguán

En la fotografía podemos observar la pendiente del terreno donde se encuentra la fuente de agua, la cual puede ocasionar, caída de árboles o derrumbes en algún momento, dañando la caja de captación.

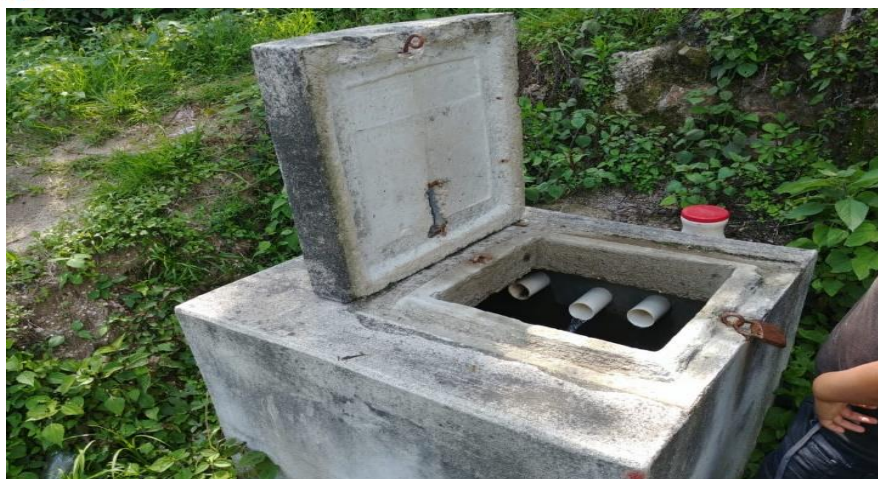
*Ilustración 6. Captación de agua de la fuente que abastece a Caserío Tierra Linda,*

La fuente de agua al momento de ser visitada por personas, dejan residuos sólidos, lo cual puede ocasionar contaminación.

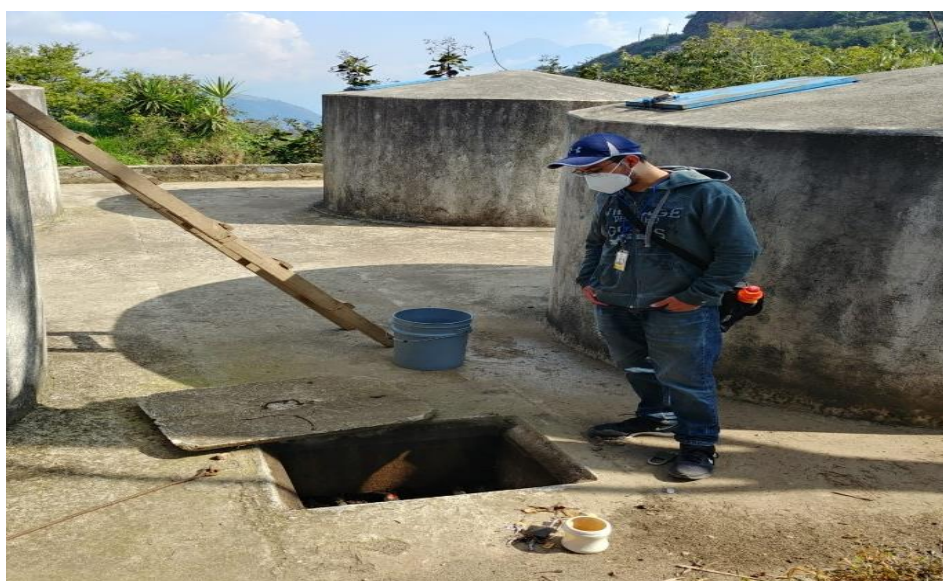
*Ilustración 7: Vista del tanque de almacenamiento donde no existe sistema de desinfección*

El tanque de almacenamiento no cuenta con sistema de desinfección, alrededor existen viviendas y una parte del agua la usan para cultivos.

| | Implementación de un sistema de cloración en el tanque de almacenamiento. | Q1,768.80 |

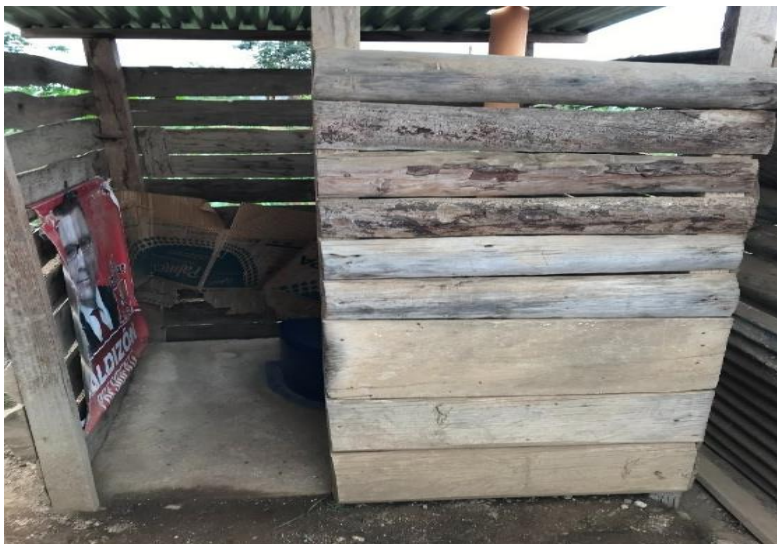
*Ilustración 8. Letrinas de hoyo seco en Caserío Tierra Linda, Aldea Sacsiguán*

En el recorrido realizado en la comunidad se identificó que el 100% de las viviendas utilizan letrinas de hoyo seco, de las cuales, la mayoría tiene infraestructura con paredes y marcos de madera, el techo tiene una estructura con tendales de madera con cubierta de lámina zinc ondulada, su construcción fue financiada con fondos propios. Las letrinas de hoyo seco, disponen en el interior

de tazas y base de concreto y no cuentan con sistema de ventilación, el 99% no cuenta con un lavamanos asociado al uso del baño o letrina, por lo general realizan el lavado de manos en las pilas existentes en cada vivienda.

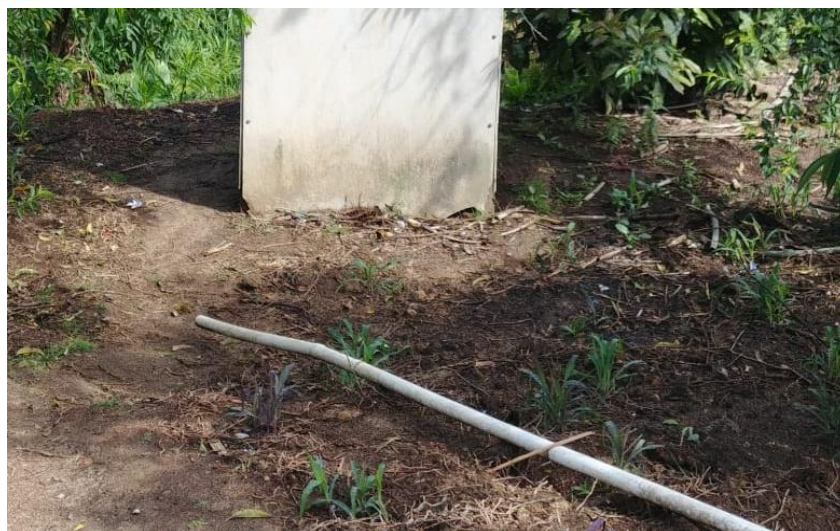
Ilustración 9. Disposición de aguas grises

Caserío Tierra Linda, Aldea Sacsiguán no cuenta con un sistema de recolección adecuado para la disposición de aguas grises, las cuales se eliminan en un 90% a flor de tierra, un 10% al aire libre hacia los terrenos o cultivos, favoreciendo a la propagación de enfermedades de tipo vectorial, contaminación ambiental y contaminación de mantos freáticos.

| | Construcción de pozos sumidero para 250 viviendas en la comunidad. | Q218,375.3 |

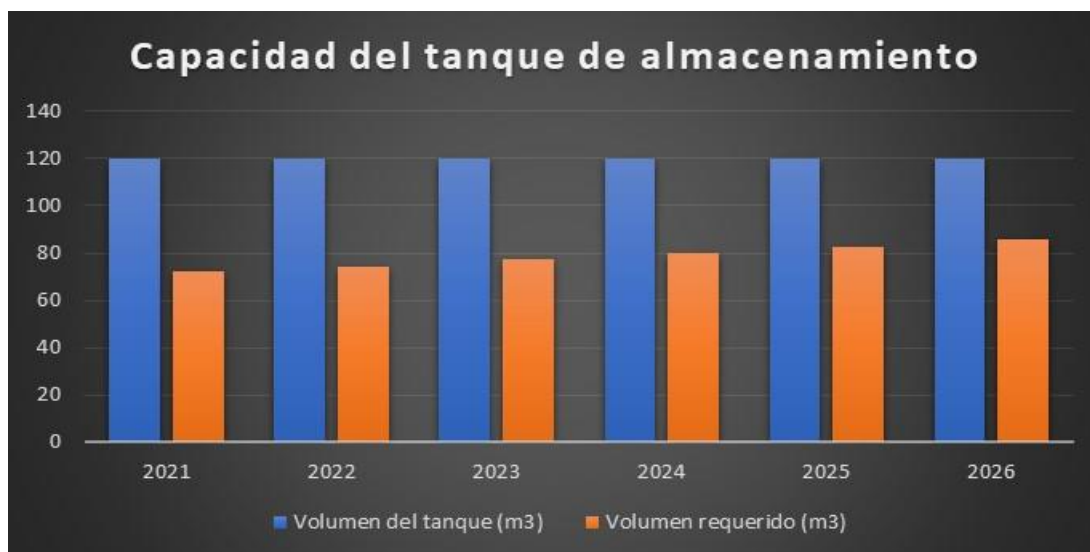
Ilustración 10. Capacidad del tanque de almacenamiento

Tabla 16. Análisis de la capacidad de almacenamiento

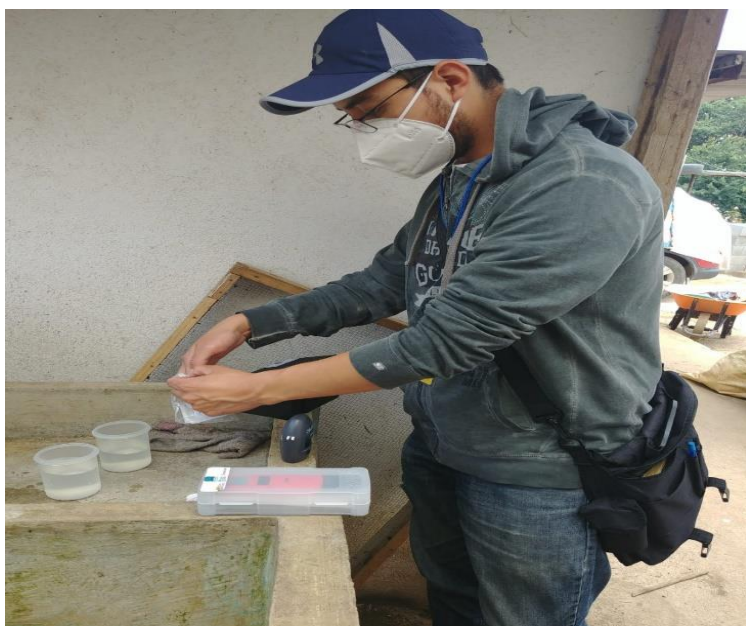
Ilustración 15. Medición de cloro residual en viviendas de la comunidad

Se realizó la medición de cloro residual en la comunidad, mediante la evaluación del agua en 20 grifos domiciliarios, dando como resultado 0, esto debido a que no se hace ningún tratamiento de desinfección, según las Normas COGUANOR NTG 29001, el agua sea apta para consumo humano debe tener entre 0.5 y 1.0 miligramo/litro de cloro.

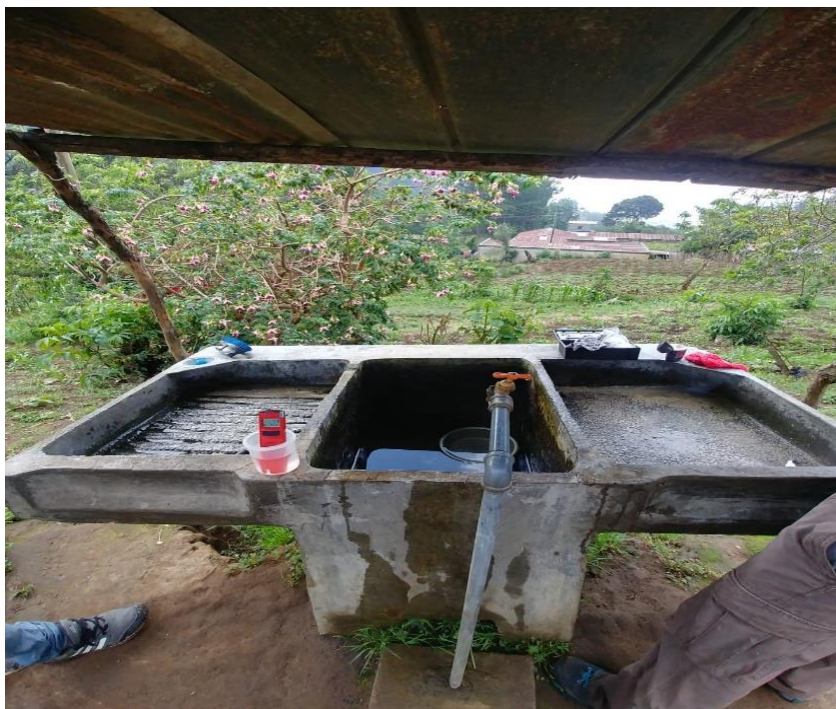
*Ilustración 16. Medición del potencial de hidrogeno en viviendas de la comunidad*

Según las Normas COGUANOR NTG 29001 dentro de las características físicas y organolépticas el potencial de hidrogeno aceptable debe estar en el rango de 7.0 a 7.5 y el permisible en el rango de 6.5 a 8.5 unidades.
