PLAN DE MEJORA EN AGUA Y SANEAMIENTO

SECTOR 2, CASERÍO CENTRAL, ALDEA CHAQUIJYA, SOLOLÁ

El presente plan de mejoras contiene la información del diagnóstico realizado al sistema de agua y saneamiento actual en el Sector 2, Caserío Central, Aldea Chaquijya del Municipio de Sololá, donde se dan a conocer las propuestas técnicas de mejora de los elementos, así como las acciones y gestiones a realizar.

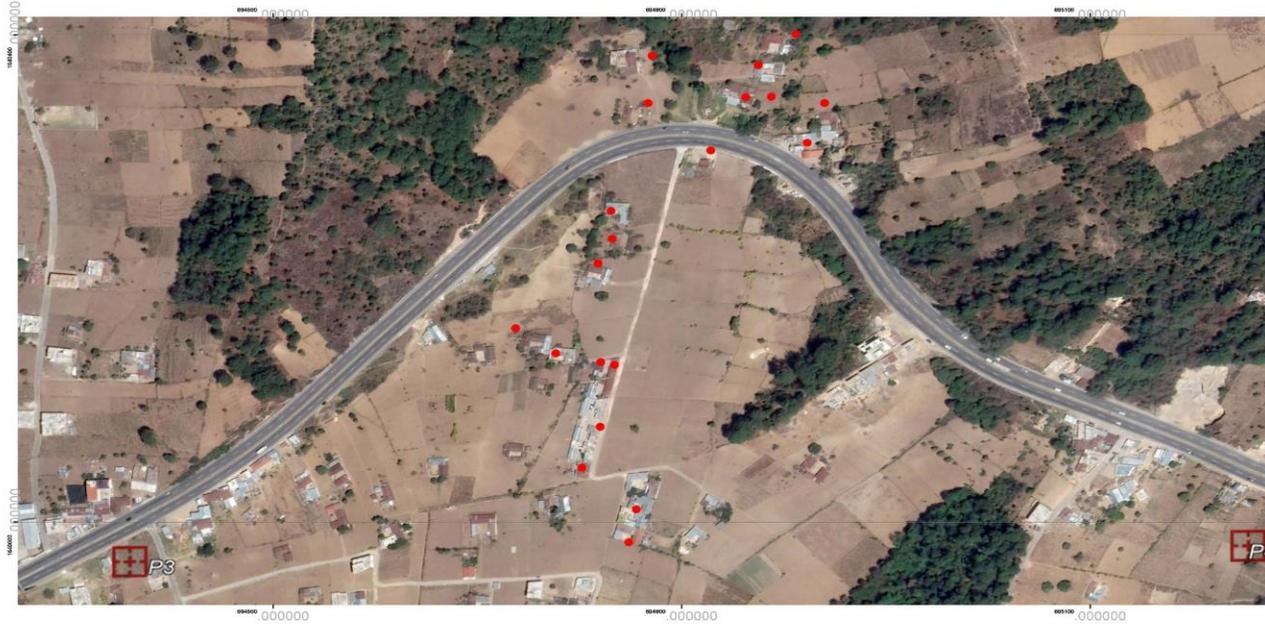
Ilustración 2. Mapa de ubicación de la comunidad y del sistema de agua y saneamiento

IDENTIFICACIÓN DE VIVIENDAS CON LETRINAS DE HOYO SECO EN EL SECTOR II, CASERÍO CENTRAL, ALDEA CHAQUIIYA.

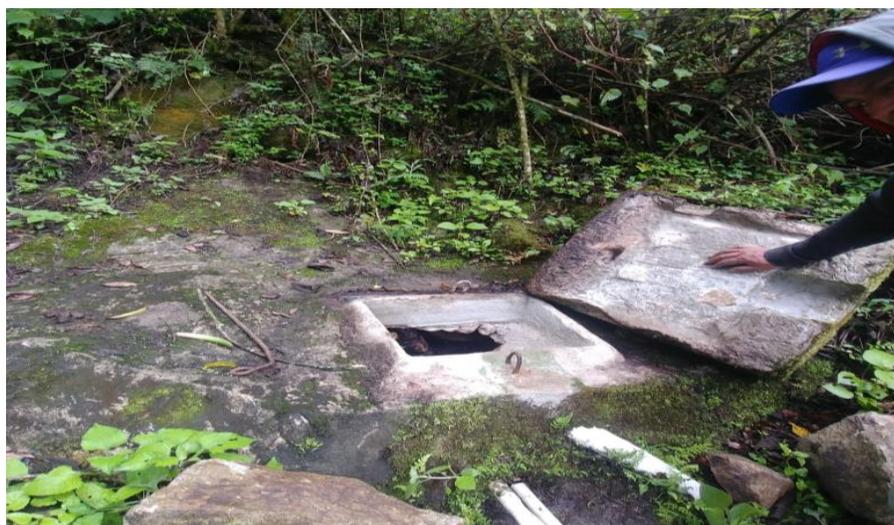
Ilustración 5. Terreno de la fuente de agua de sector II, caserío central, Aldea Chaquijya.

En esta fotografía podemos observar la pendiente que existe en el terreno donde se encuentra la fuente de agua, alrededor existe vegetación y peligro de derrumbes dañando la caja de captación.

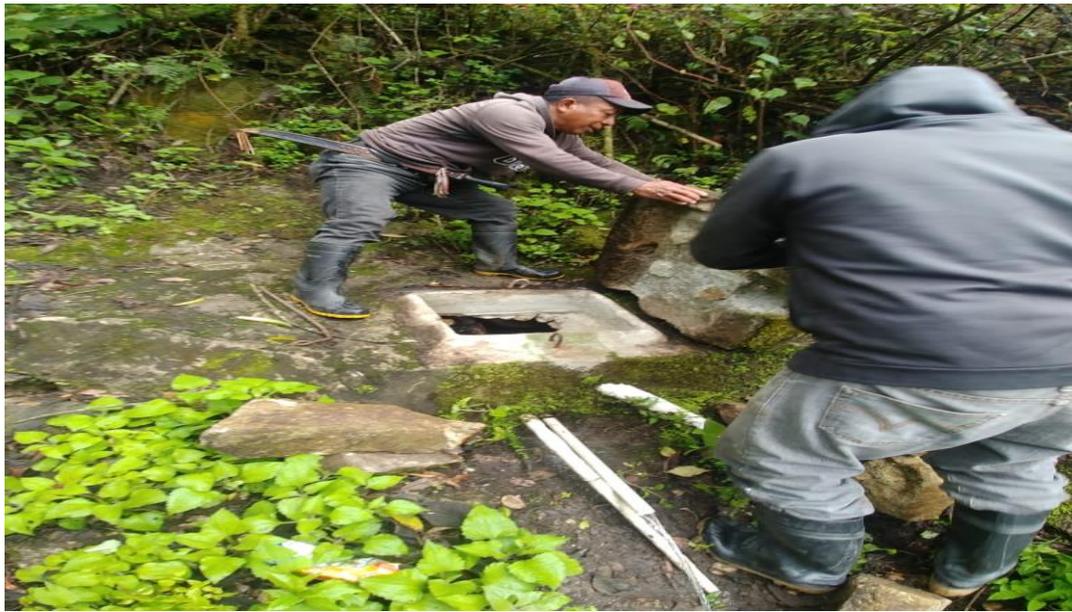
Ilustración 6. Captación de agua de la fuente que abastece a Sector II caserío central, Aldea Chaquijya.

Las captaciones tienen tapadera de concreto algo deteriorada y el candado de seguridad presenta oxidación, solo 1 captación tiene válvula de compuerta y de limpieza, no tienen válvula de aire, tienen tubería de PVC de 2" de diámetro, no cuenta con tubería que este instalada de manera que permita evacuar agua cuando la captación este llena en su totalidad.

La fuente de agua al momento de que existe escorrentía puede infiltrarse agua, causando contaminación microbiológica, por falta de una adecuada protección.

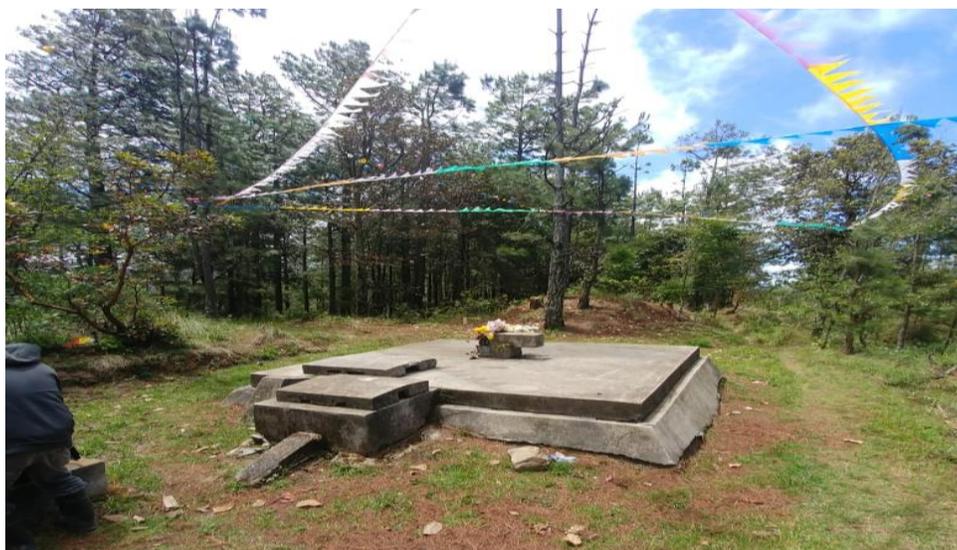
Ilustración 7: Vista del tanque de almacenamiento donde no existe sistema de desinfección

El tanque de almacenamiento no cuenta con sistema de desinfección, una parte del agua la usan para cultivos.

Implementación de un sistema de cloración en el tanque de almacenamiento.	Q1,768.80
	Implementar plan de control de la calidad del agua.	Q2,265.00
	Implementar plan de operación y mantenimiento del sistema de agua.	Q3,500.00

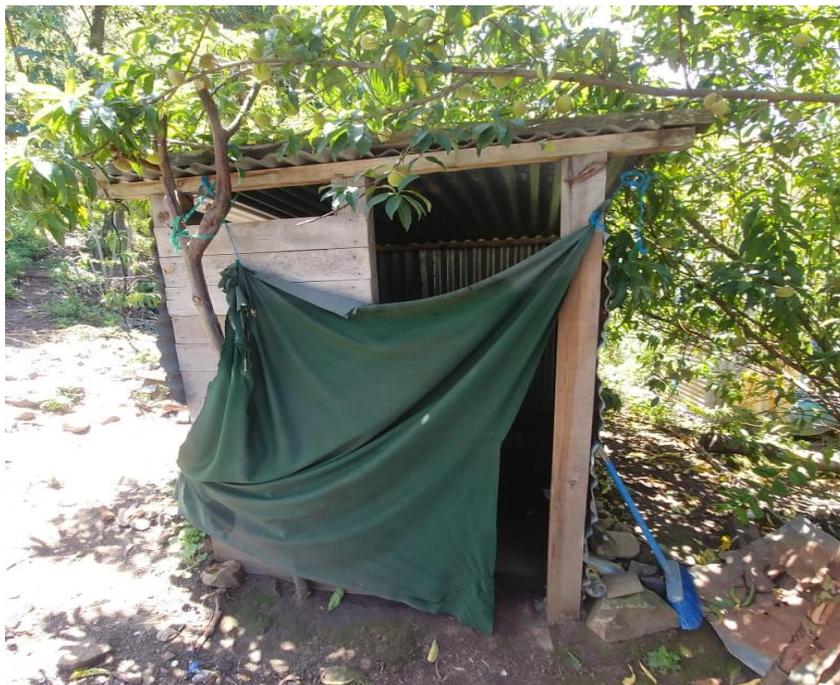
Ilustración 8. Letrinas de hoyo seco en Sector II, Caserío Central, Aldea Chaquijya

En el recorrido realizado en la comunidad se identificó que el 100% de las viviendas utilizan letrinas de hoyo seco, de las cuales, la mayoría tiene infraestructura con paredes y marcos de madera, el techo tiene una estructura con tendales de madera con cubierta de lámina zinc ondulada, también existen letrinas con marcos de madera y recubrimiento de lámina zinc, con techo de tendales de

madera y lamina zinc, algunas si cuentan con puertas en buen estado, otra parte utiliza manteles o nylon como protección, su construcción fue financiada con fondos propios. Las letrinas de hoyo seco, disponen en el interior de tazas y base de concreto y no cuentan con sistema de ventilación, el 100% no cuenta con un lavamanos asociado al uso del baño o letrina, por lo general realizan el lavado de manos en las pilas existentes en cada vivienda.

Mejoramiento de estructura de letrinas en mal estado con el fin de promover el fin de la defecación al aire libre.	Q87,876.86
	Implementación de sistemas de lavado de manos.	Q22,500.00

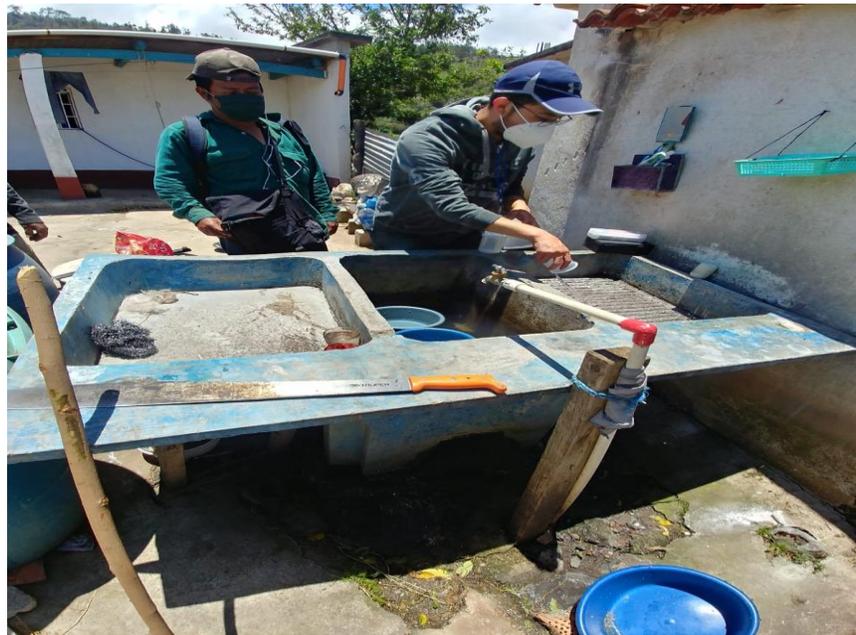
Ilustración 9. Disposición de aguas grises

Sector II, Caserío Central, Aldea Chaquijya no cuenta con un sistema de recolección adecuado para la disposición de aguas grises, las cuales se eliminan en un 95% a flor de tierra, un 5% al aire libre hacia los terrenos o cultivos, favoreciendo a la propagación de enfermedades de tipo vectorial, contaminación ambiental y contaminación de mantos freáticos.

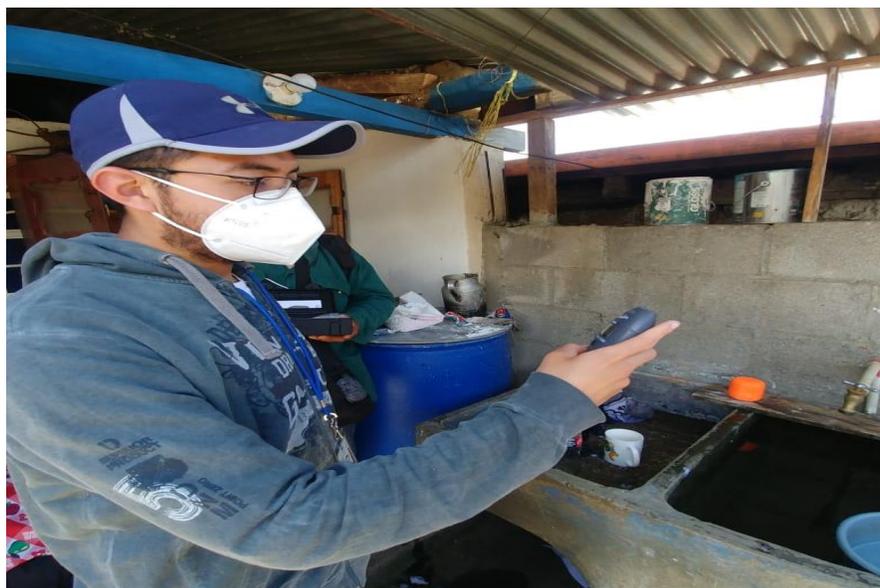
Ilustración 15. Medición de cloro residual en viviendas de la comunidad

Se realizó la medición de cloro residual en la comunidad, mediante la evaluación del agua en 20 grifos domiciliarios, dando como resultado 0, esto debido a que no se hace ningún tratamiento de desinfección, según las Normas COGUANOR NTG 29001, el agua sea apta para consumo humano debe tener entre 0.5 y 1.0 miligramo/litro de cloro.

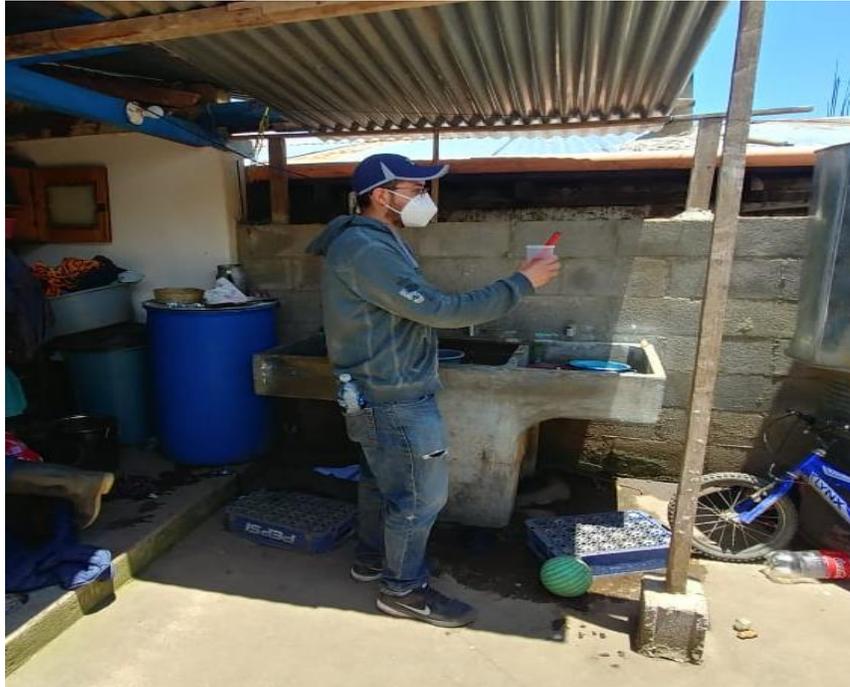
Ilustración 16. Medición del potencial de hidrogeno en viviendas de la comunidad

Según las Normas COGUANOR NTG 29001 dentro de las características físicas y organolépticas el potencial de hidrogeno aceptable debe estar en el rango de 7.0 a 7.5 y el permisible en el rango de 6.5 a 8.5 unidades.
