PLAN DE MEJORA EN AGUA Y SANEAMIENTO

SECTOR COSIGUÁ, CASERÍO COOPERATIVA,
CANTÓN CHAQUIJYA, SOLOLÁ

Descripción breve

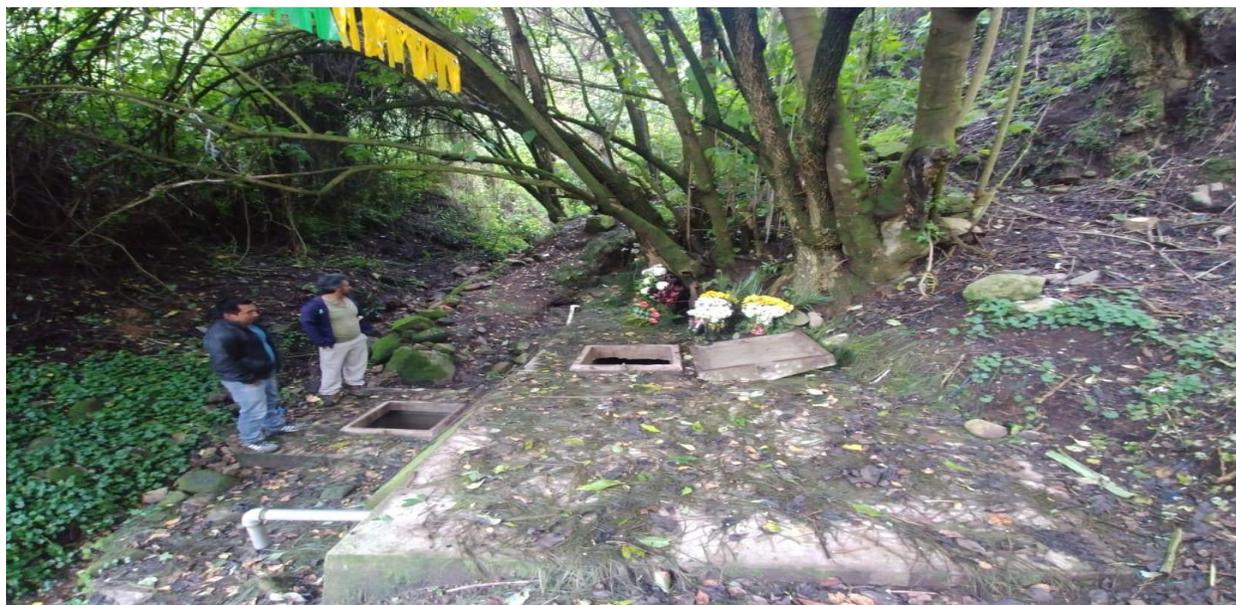
Ilustración 5. Terreno de la fuente de agua de sector Cosiguá, Caserío Cooperativa, Cantón Chaquíjya.

En esta fotografía podemos observar que la fuente no cuenta con protección adecuada y esta propensa a ser contaminada.

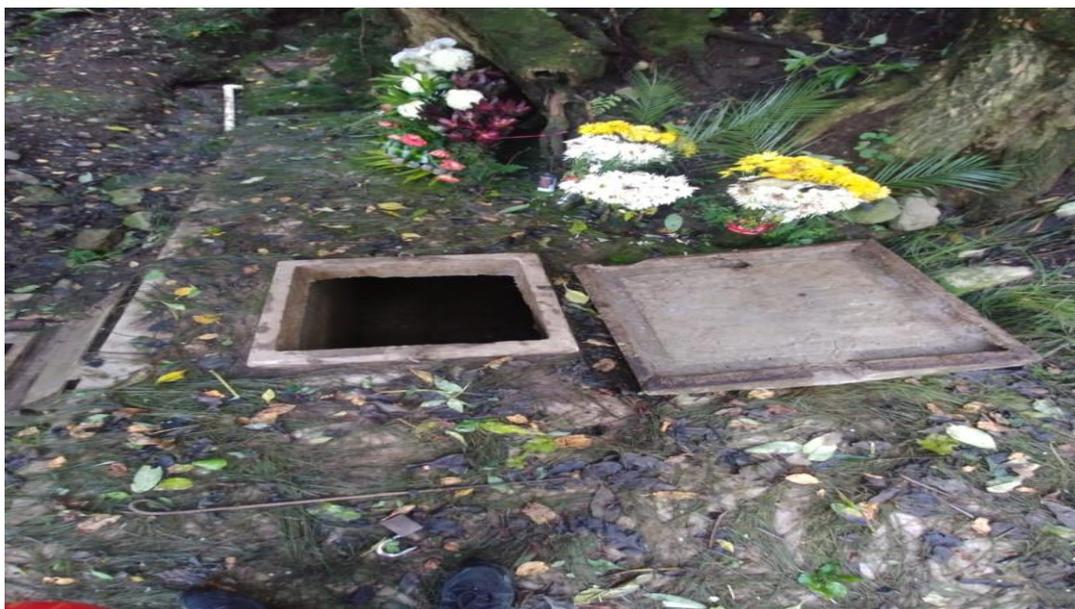
Ilustración 6. Captación de agua de la fuente que abastece a sector cosiguá, caserío cooperativo, cantón Chaquiya.

La conexión esta directa hasta la caja reunidora de caudales, la captación está a la par de la caja reunidora de caudales, tiene tapadera de concreto algo deteriorada y el candado de seguridad presenta oxidación, no tiene válvula de paso, de aire o de limpieza, tienen tubería de PVC de 1/2" de diámetro, cuenta con tubería que este instalada de manera que permita evacuar agua cuando la captación este llena en su totalidad.

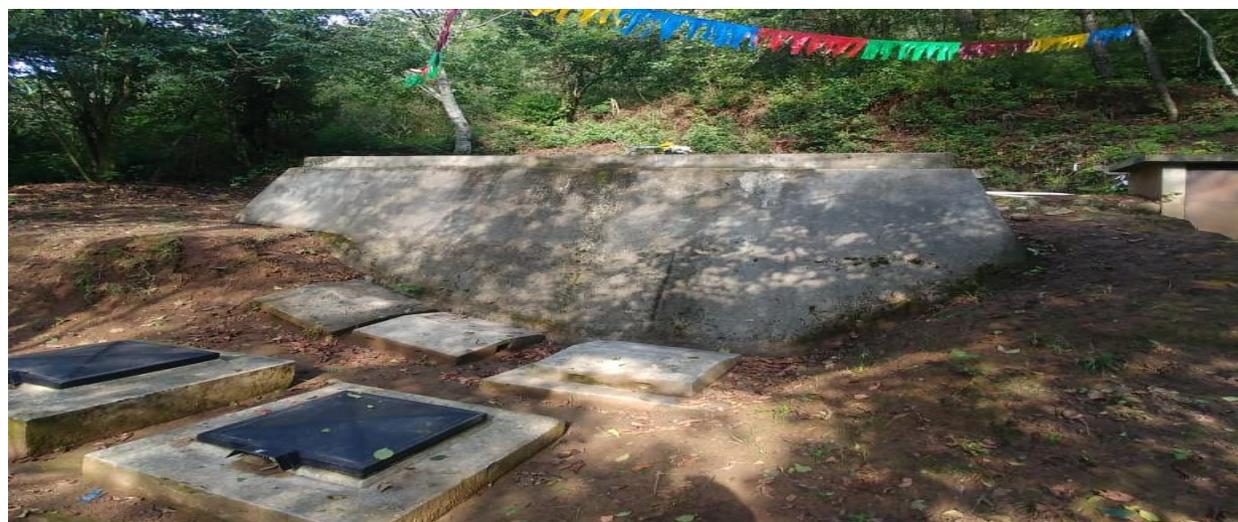
Ilustración 7. Vista del tanque de almacenamiento donde no existe sistema de desinfección

El tanque de almacenamiento y distribución de agua cuenta con un volumen de 75 m³, este se encuentra en buen estado según evaluación del tanque, está cercado. Se observa limpio, no se observan indicios de contaminación por pastoreo, cuenta con áreas verdes en su perímetro, las válvulas de salida para los ramales se encuentran a 5 metros. Se recomienda realizar la construcción de caseta de cloración además de realizar mantenimiento de la tubería de llegada desde las captaciones. Como parte del mantenimiento, se realiza la limpieza del tanque a cada mes.

El tanque de almacenamiento no cuenta con sistema de desinfección, ni protección alrededor.

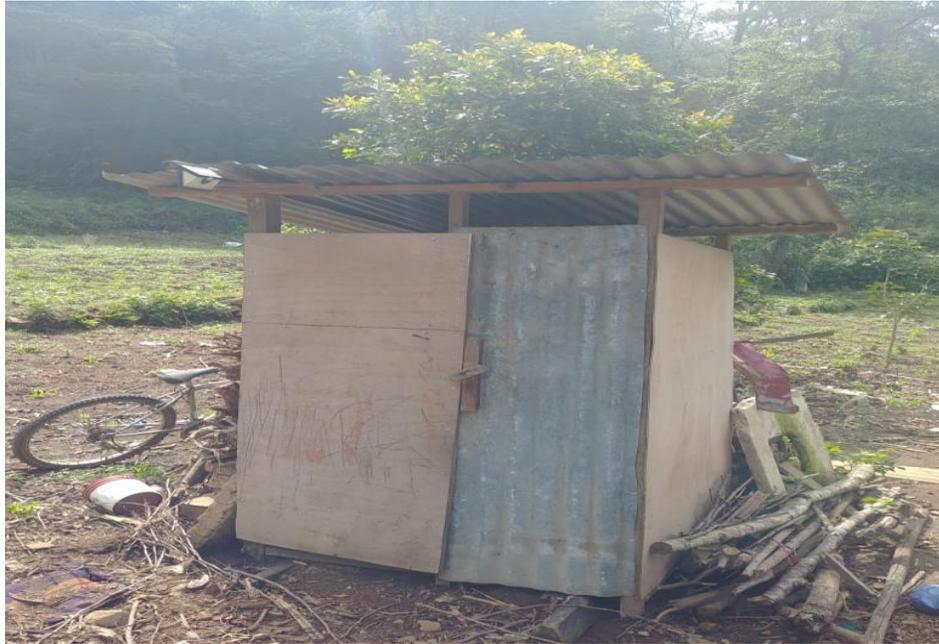
Ilustración 8. Letrinas de hoyo seco en sector cosiguá, caserío cooperativo, cantón Chaquijya

En el recorrido realizado en la comunidad se identificó que el 99% de las viviendas utilizan letrinas de hoyo seco, de las cuales, la mayoría tiene infraestructura con marcos de madera, lo que cambia es la protección, algunos tienen tableros de mdf, otros de madera y otros manteles. El techo tiene una estructura con tendales de madera con cubierta de lámina zinc ondulada, su construcción fue financiada con fondos propios. Las letrinas de hoyo seco, disponen en el interior de tazas y base de concreto y no cuentan con sistema de ventilación, el 99% no cuenta con un lavamanos asociado al uso del baño o letrina, por lo general realizan el lavado de manos en las pilas existentes en cada vivienda.

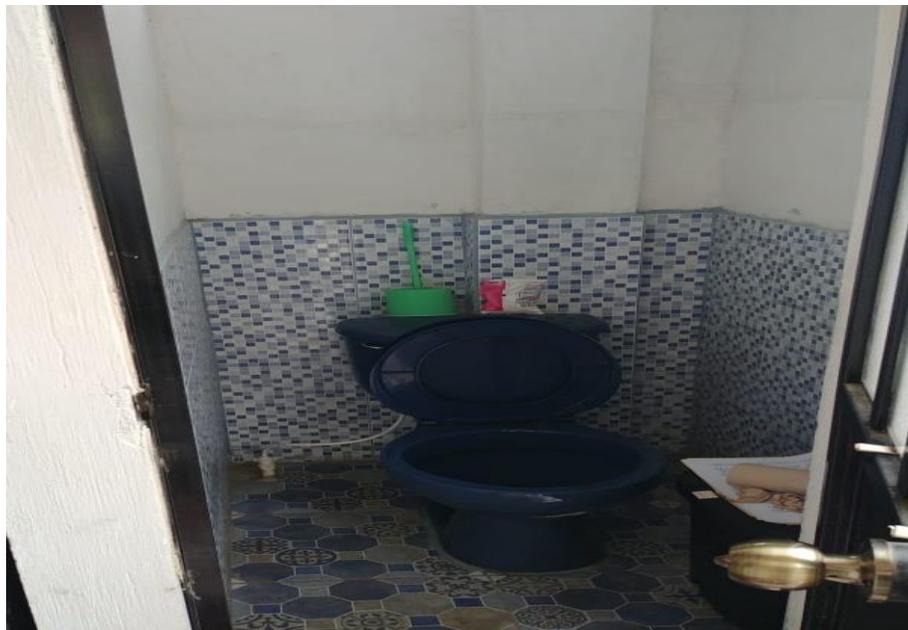
Ilustración 9. Letrinas lavables en sector cosiguá, caserío cooperativo, cantón chaquijya

En la disposición de excretas el 1% de las viviendas utilizan sanitarios lavables, su infraestructura es de muros de block, el material del techo en algunas viviendas es de lámina de zinc y en otras es losa de concreto, en el interior tienen piso de concreto y azulejo, puertas de metal, la descarga final no es hacia un sistema de alcantarillado sanitario y no cuentan con sistemas de tratamiento, la descarga se realiza en pozo sumidero.

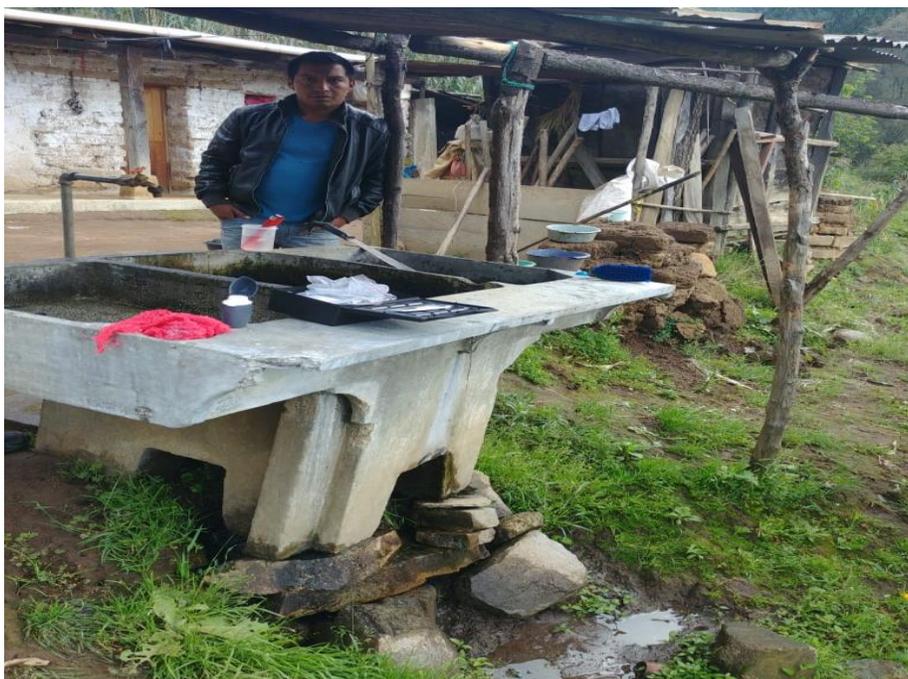
Ilustración 10. Disposición de aguas grises

Sector Cosiguá, Caserío Cooperativa, Cantón Chaquijya no cuenta con un sistema de recolección adecuado para la disposición de aguas grises, las cuales se eliminan en un 100% a flor de tierra, favoreciendo a la propagación de enfermedades de tipo vectorial, contaminación ambiental y contaminación de mantos freáticos.

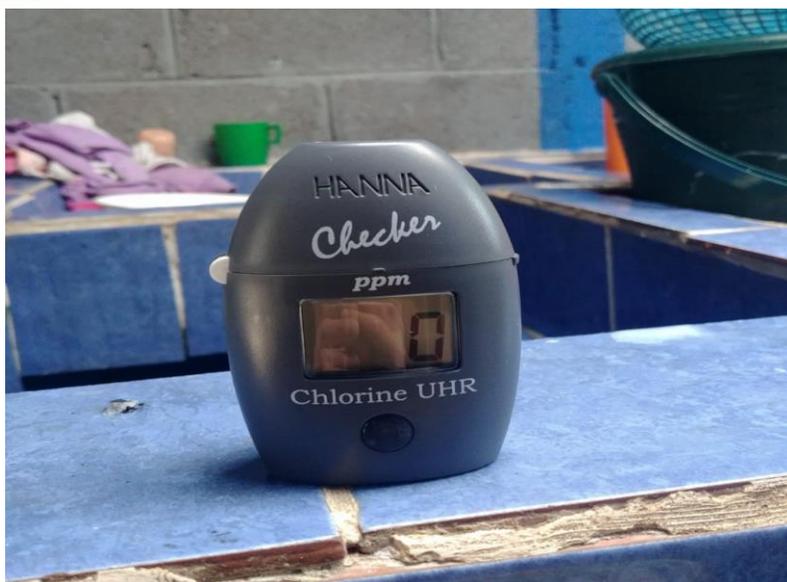
Ilustración 16. Medición de cloro residual en viviendas de la comunidad

Se realizó la medición de cloro residual en la comunidad, mediante la evaluación del agua en 20 grifos domiciliarios, dando como resultado 0, esto debido a que no se hace ningún tratamiento de desinfección, según las Normas COGUANOR NTG 29001, el agua sea apta para consumo humano debe tener entre 0.5 y 1.0 miligramo/litro de cloro.

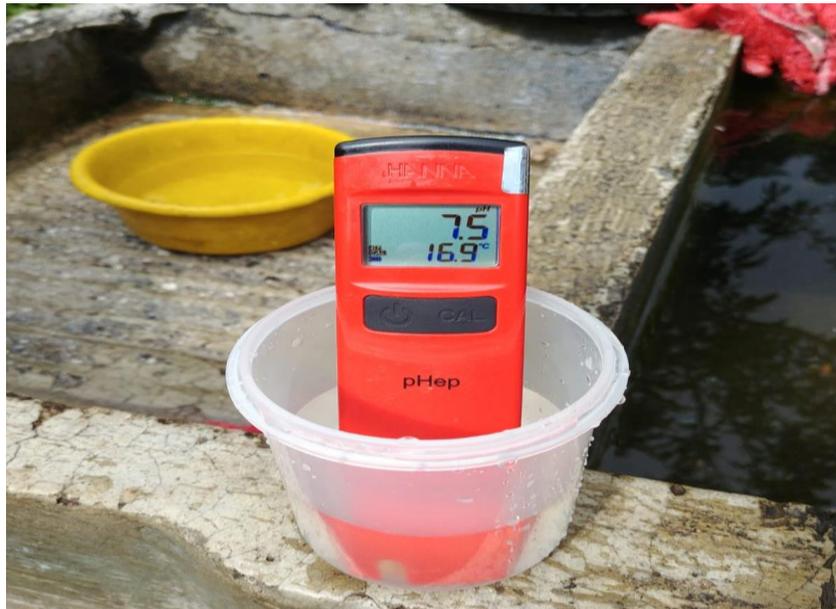
Ilustración 17. Medición del potencial de hidrogeno en viviendas de la comunidad

Según las Normas COGUANOR NTG 29001 dentro de las características físicas y organolépticas el potencial de hidrogeno aceptable debe estar en el rango de 7.0 a 7.5 y el permisible en el rango de 6.5 a 8.5 unidades.
