PLAN DE MEJORA EN AGUA Y SANEAMIENTO

CASERÍO, EL ROSARIO, ALDEA LOS
ENCUENTROS, SOLOLÁ

El presente plan de mejoras contiene la información del diagnóstico realizado al sistema de agua y saneamiento actual en el Caserío El Rosario, Aldea los Encuentros del Municipio de Sololá, donde se dan a conocer las propuestas técnicas de mejora de los elementos, así como las acciones y gestiones a realizar.

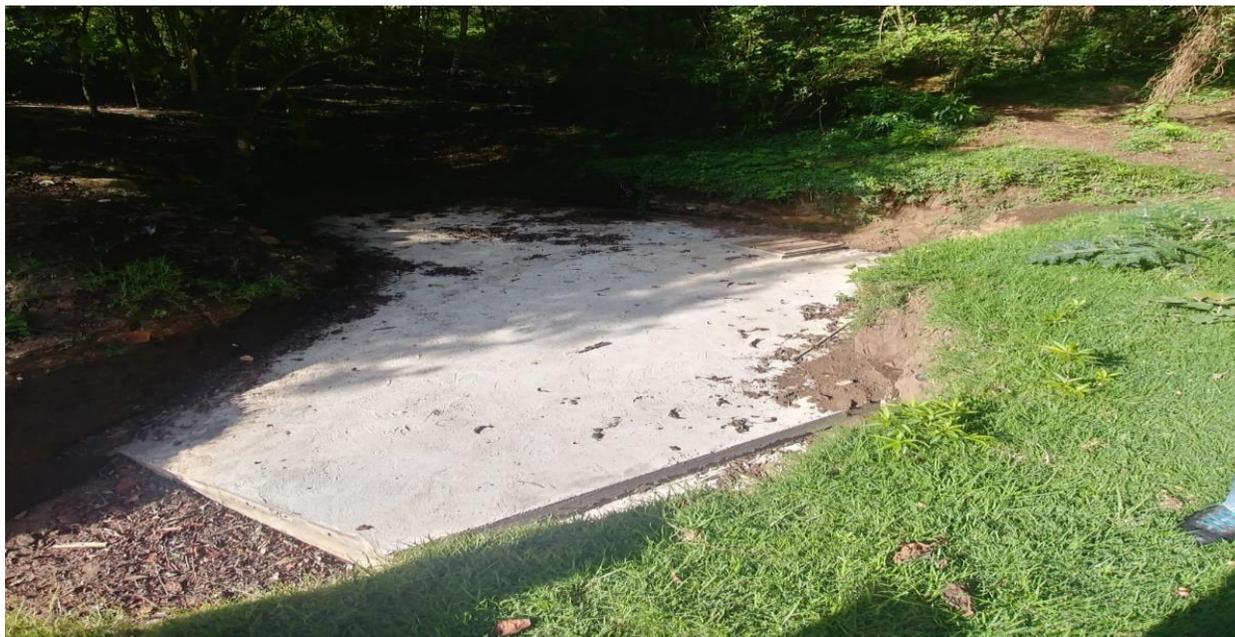
Ilustración 5. Fuente de Caserío El Rosario, Aldea Los Encuentros.

Las fuentes pueden sufrir inundaciones debido a que se encuentra debajo de una pequeña ladera, también se puede evidenciar matorral alrededor, el área es visitada por personas ocasionando contaminación de tipo microbiológica, dañando la calidad del recurso hídrico.

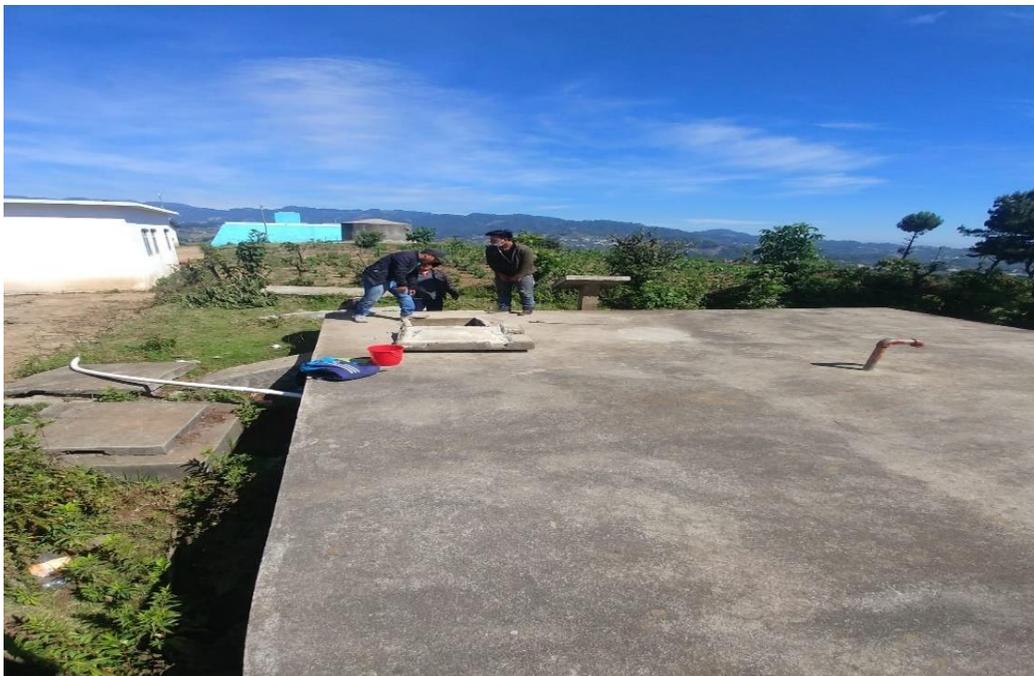
Ilustración 8. Vista del tanque de almacenamiento de Caserío El Rosario, Aldea Los Encuentros

El tanque de almacenamiento y distribución de agua cuenta con un volumen de 100 m³, este se encuentra en buen estado según evaluación del tanque, no está cercado, se observa limpio, no se observan indicios de contaminación microbiológica, cuenta con áreas verdes en su perímetro, no cuenta con caseta de cloración, como parte del mantenimiento, se realiza la limpieza del tanque a cada dos meses.

El tanque de almacenamiento no cuenta con sistema de desinfección lo cual en un momento dado al ser contaminado el recurso hídrico puede ocasionar enfermedades gastrointestinales y de tipo vectorial.

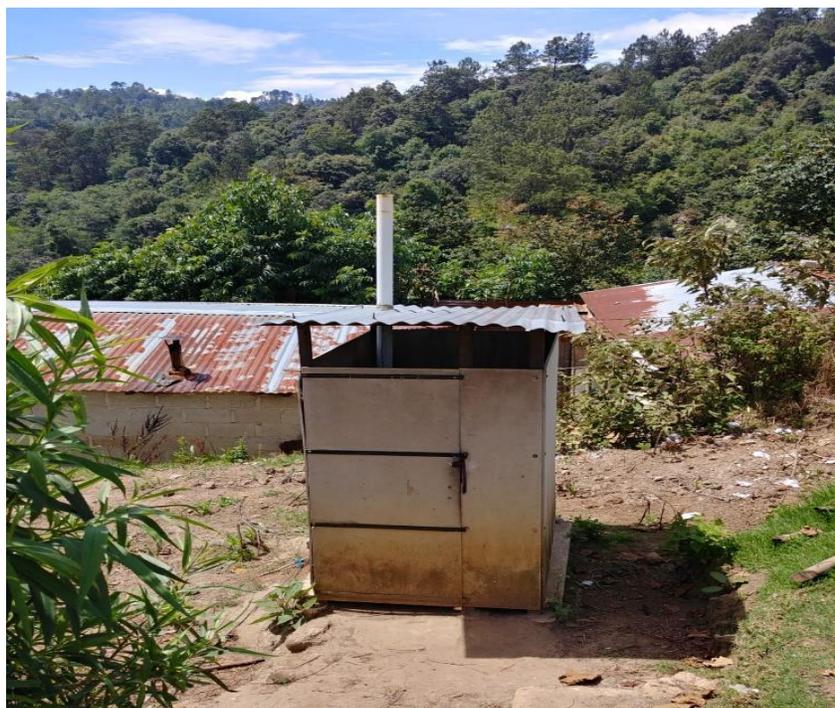
Ilustración 10. Letrinas de hoyo seco en Caserío El Rosario, Aldea Los Encuentros

En el recorrido realizado en la comunidad se identificó que el 100 % de las viviendas utilizan letrinas de hoyo seco, de las cuales, la mayoría tienen infraestructura con paredes de pycem y marcos de metal, el techo tiene una estructura con tendales de metal con cubierta de lámina zinc ondulada y bases de concreto, otras son de caña tanto las paredes y la estructura, con techo de nylon, su construcción fue financiada con fondos propios. Las letrinas de hoyo seco, disponen en el interior de tazas y base de concreto y un porcentaje menor cuenta con sistema de ventilación, el 100 % no cuenta con un lavamanos asociado al uso del baño o letrina, por lo general realizan el lavado de manos en las pilas existentes en cada vivienda.

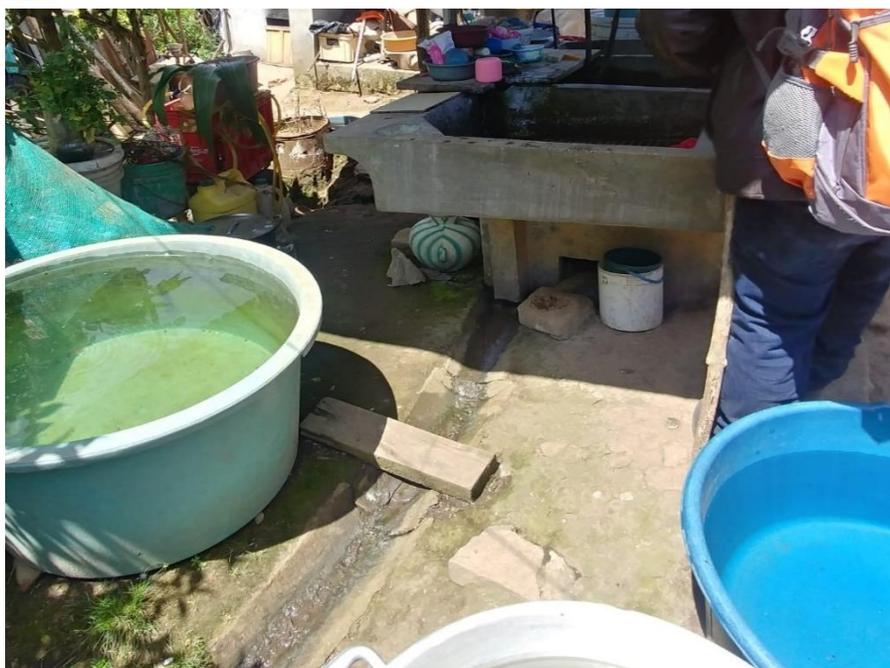
Ilustración 11. Disposición de aguas grises

Caserío El Rosario, Aldea Los Encuentros no cuenta con un sistema de recolección adecuado para la disposición de aguas grises, las cuales se eliminan en un 90% a flor de tierra, un 10% al aire libre hacia los terrenos o cultivos, favoreciendo a la propagación de enfermedades de tipo vectorial, contaminación ambiental y contaminación de mantos freáticos.

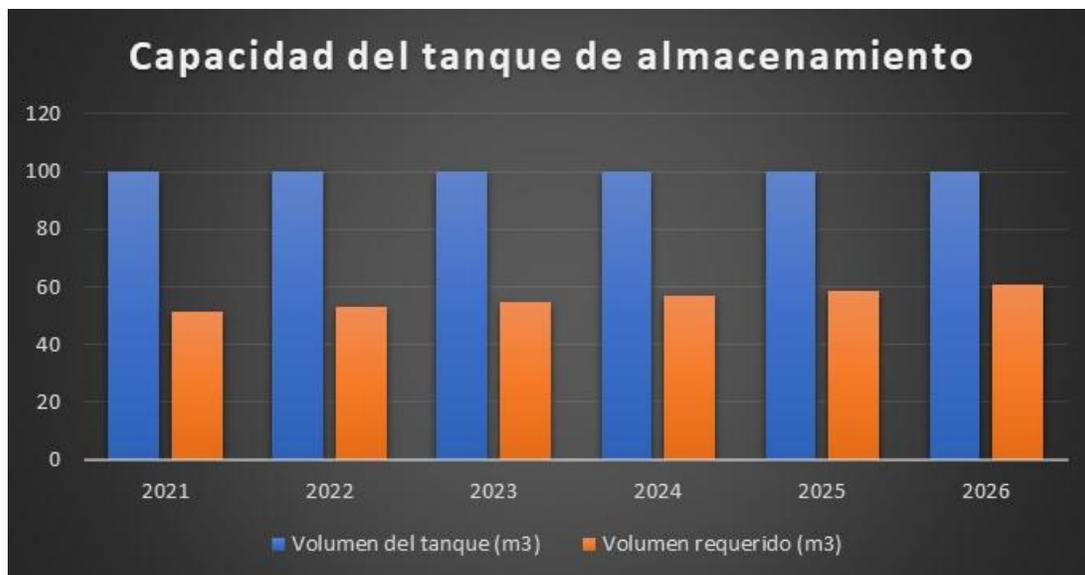
Ilustración 12. Capacidad del tanque de almacenamiento

Año	Volumen del tanque (m3)	Volumen requerido (m3)
2021	100	51.26
2022	100	53.06
2023	100	54.92
2024	100	56.84
2025	100	58.83
2026	100	60.89

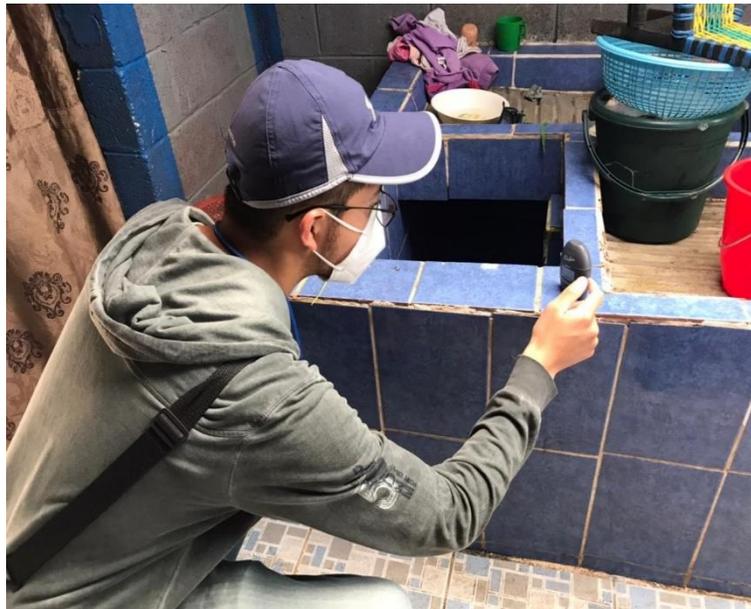
Ilustración 17. Medición de cloro residual en viviendas de la comunidad

Se realizó la medición de cloro residual en la comunidad, mediante la evaluación del agua en 20 grifos domiciliarios, dando como resultado 0, esto debido a que no se hace ningún tratamiento de desinfección, según las Normas COGUANOR NTG 29001, el agua sea apta para consumo humano debe tener entre 0.5 y 1.0 miligramo/litro de cloro.

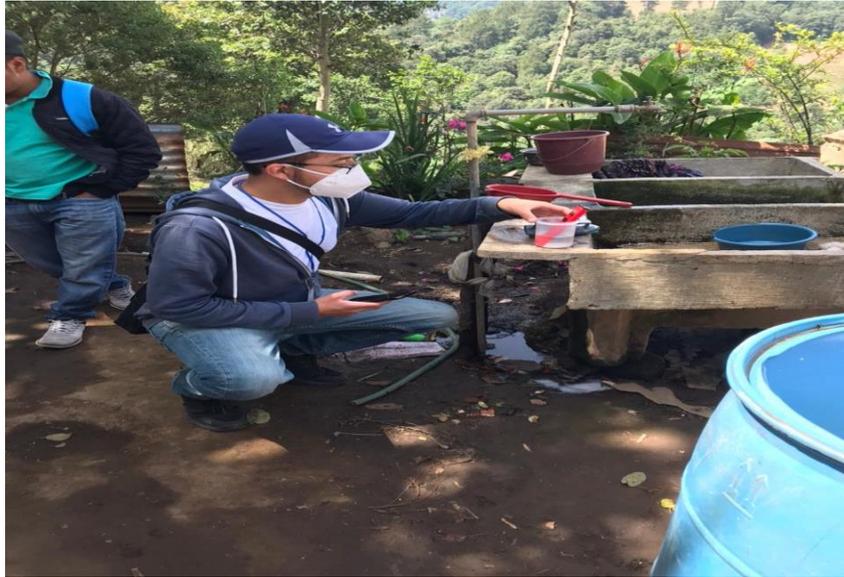
Ilustración 18. Medición del potencial de hidrogeno en viviendas de la comunidad

Según las Normas COGUANOR NTG 29001 dentro de las características físicas y organolépticas el potencial de hidrogeno aceptable debe estar en el rango de 7.0 a 7.5 y el permisible en el rango de 6.5 a 8.5 unidades.
