PLAN DE MEJORA EN AGUA Y SANEAMIENTO

CASERÍO CENTRAL, CANTÓN XAJAXAC,
ALDEA LOS ENCUENTROS, SOLOLÁ

PROYECTO RUK'U'X'YA'

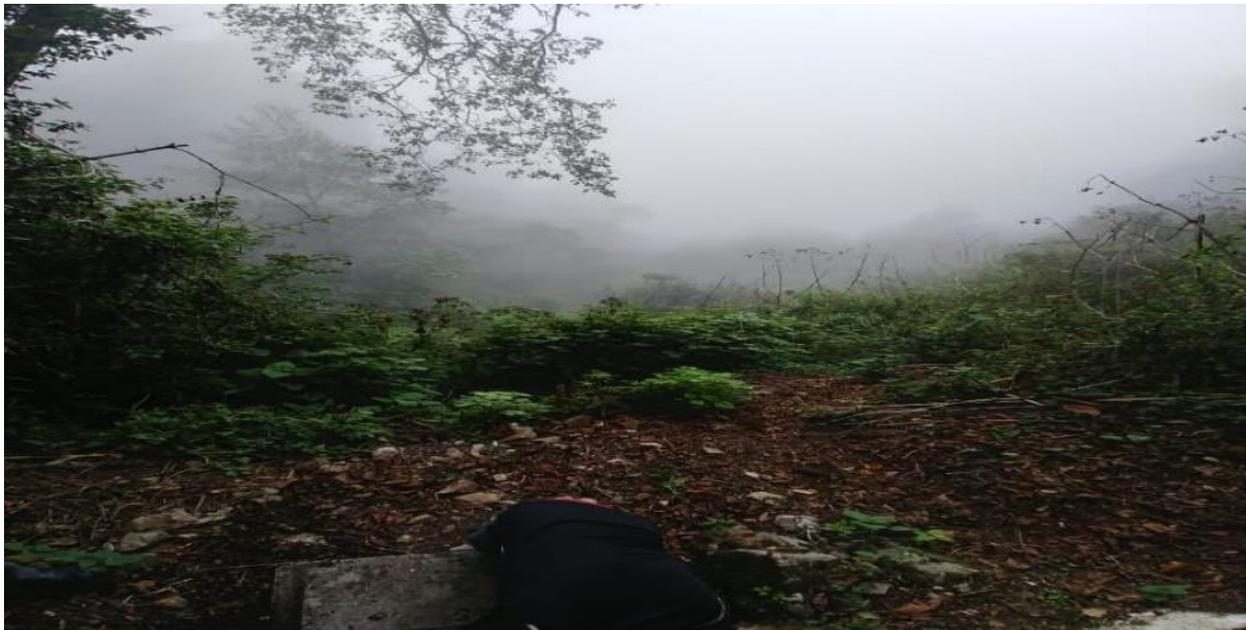
Ilustración 5. Terreno de la fuente de agua de caserío central, cantón xajaxac.

En esta fotografía podemos observar la pendiente que existe en el terreno donde se encuentra la fuente de agua, la cual puede ocasionar un derrumbe en algún momento, dañando la caja de captación.

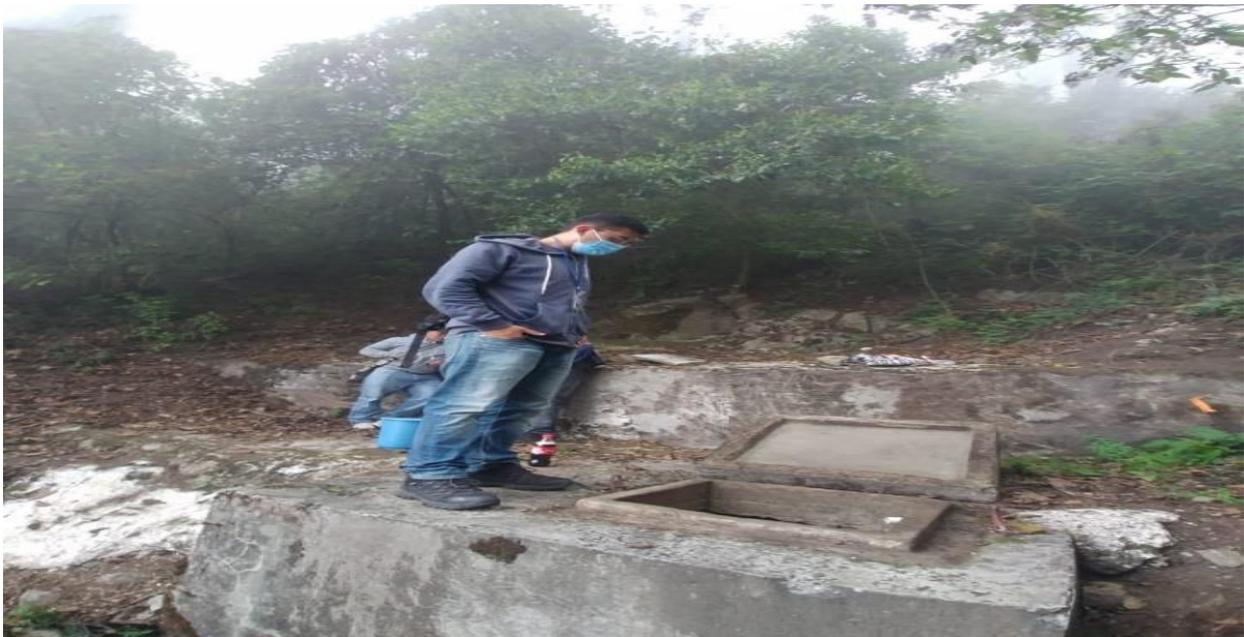
Ilustración 6: Captación de agua de la fuente que abastece a cantón central, cantón xajaxac.

La fuente de agua al momento de ser visitada por personas, dejan residuos sólidos, lo cual puede ocasionar contaminación.

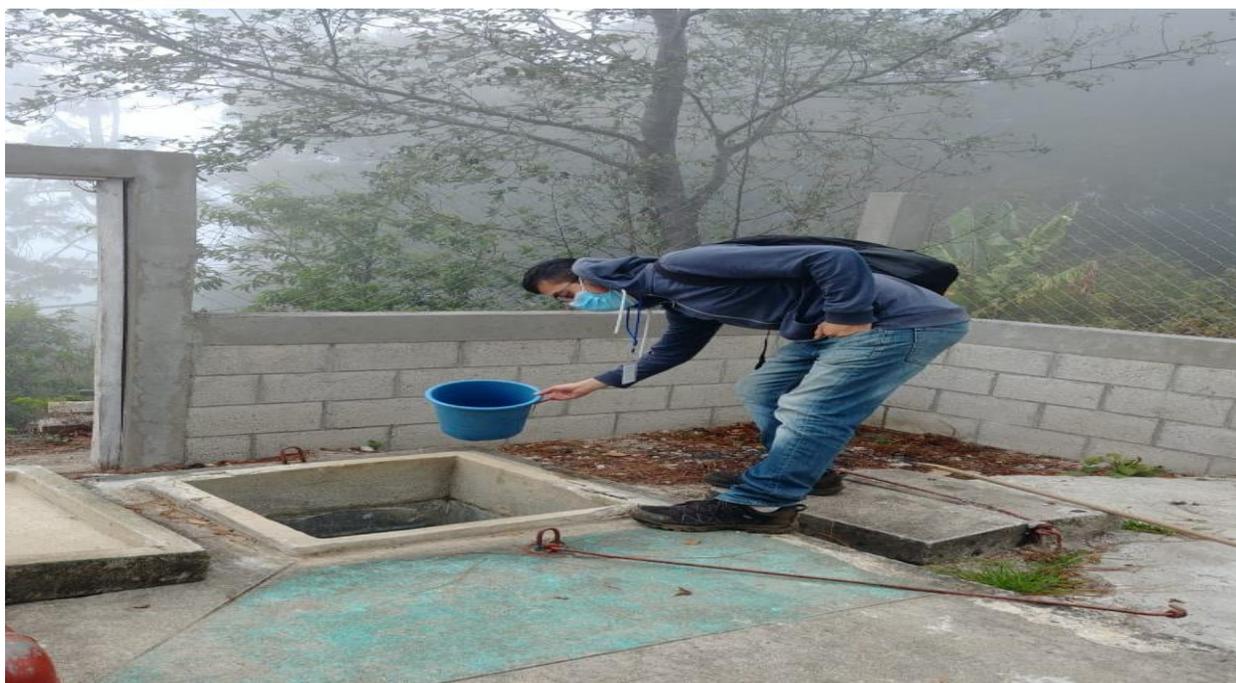
Ilustración 7: Vista del tanque de almacenamiento donde no existe sistema de desinfección

El tanque de almacenamiento no cuenta con sistema de desinfección, alrededor llegan animales a pastar y una parte del agua la usan para cultivos.

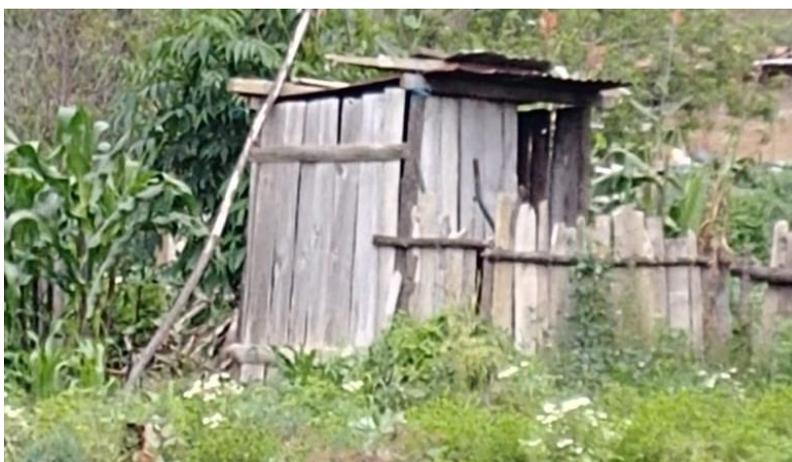
Ilustración 8. Letrinas de hoyo seco en Caserío Central, Cantón Xajaxac

En el recorrido realizado en la comunidad se identificó que el 90% de las viviendas utilizan letrinas de hoyo seco, de las cuales, la mayoría tiene infraestructura con paredes y marcos de madera, el techo tiene una estructura con tendales de madera con cubierta de lámina zinc ondulada, su construcción fue financiada con fondos propios. Las letrinas de hoyo seco, disponen en el interior de tazas y base de concreto y no cuentan con sistema de ventilación, el 99% no cuenta con un lavamanos asociado al uso del baño o letrina, por lo general realizan el lavado de manos en las pilas existentes en cada vivienda.

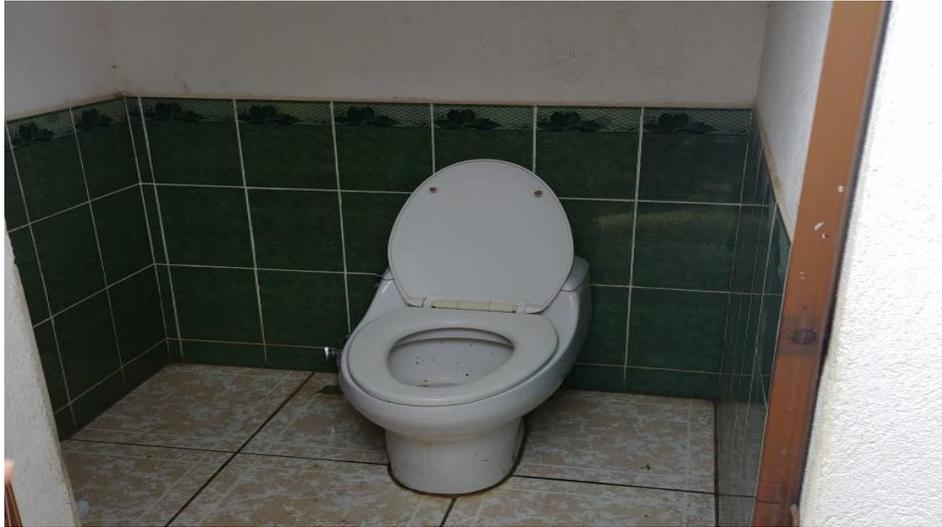
Ilustración 9. Letrinas lavables en Caserío Central, Cantón Xajaxac

En la disposición de excretas el 10% de las viviendas utilizan sanitarios lavables, su infraestructura es de muros de block, el material del techo en algunas viviendas es de lámina de zinc y en otras es losa de concreto, en el interior tienen piso de concreto y azulejo, puertas de metal, la descarga final no es hacia un sistema de alcantarillado sanitario y no cuentan con sistemas de tratamiento, la descarga se realiza en pozo de absorción .

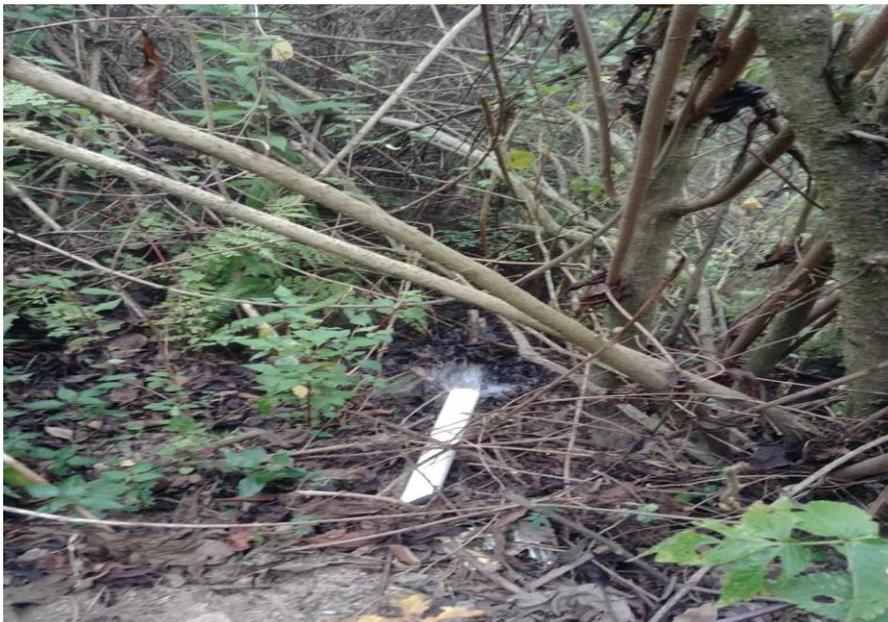
Ilustración 10. Disposición de aguas grises

Caserío Central, Cantón Xajaxac no cuenta con un sistema de recolección adecuado para la disposición de aguas grises, las cuales se eliminan en un 90% a flor de tierra, un 5% al aire libre hacia los terrenos o cultivos, favoreciendo a la propagación de enfermedades de tipo vectorial, contaminación ambiental y contaminación de mantos freáticos.

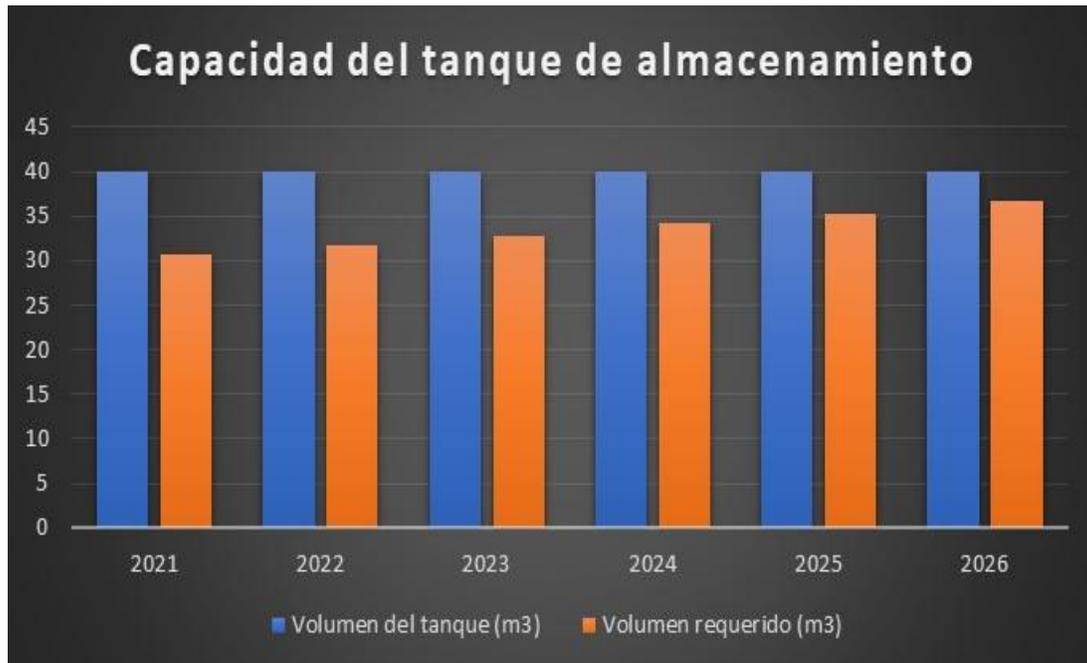
Ilustración 11. Capacidad del tanque de almacenamiento

Año	Volumen del tanque (m3)	Volumen requerido (m3)
2021	40	30.76
2022	40	31.8
2023	40	32.83
2024	40	34.21
2025	40	35.25
2026	40	36.63

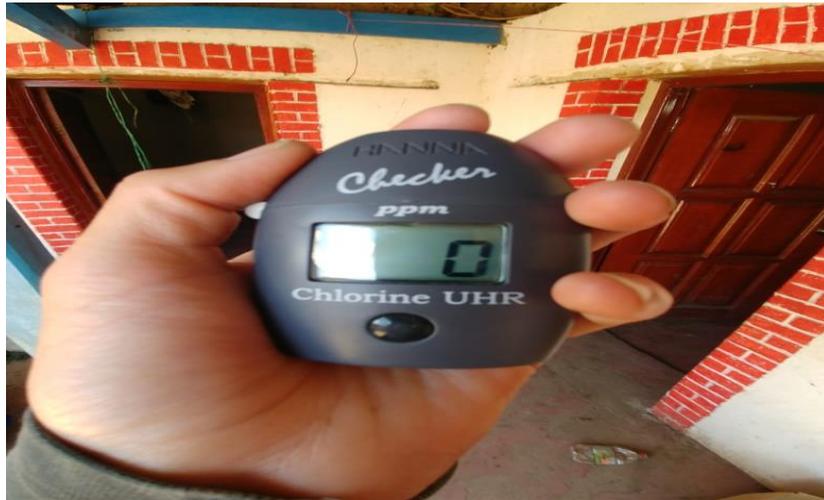
Ilustración 16. Medición de cloro residual en viviendas de la comunidad

Se realizó la medición de cloro residual en la comunidad, mediante la evaluación del agua en 20 grifos domiciliarios, dando como resultado 0, esto debido a que no se hace ningún tratamiento de desinfección, según las Normas COGUANOR NTG 29001, el agua sea apta para consumo humano debe tener entre 0.5 y 1.0 miligramo/litro de cloro.

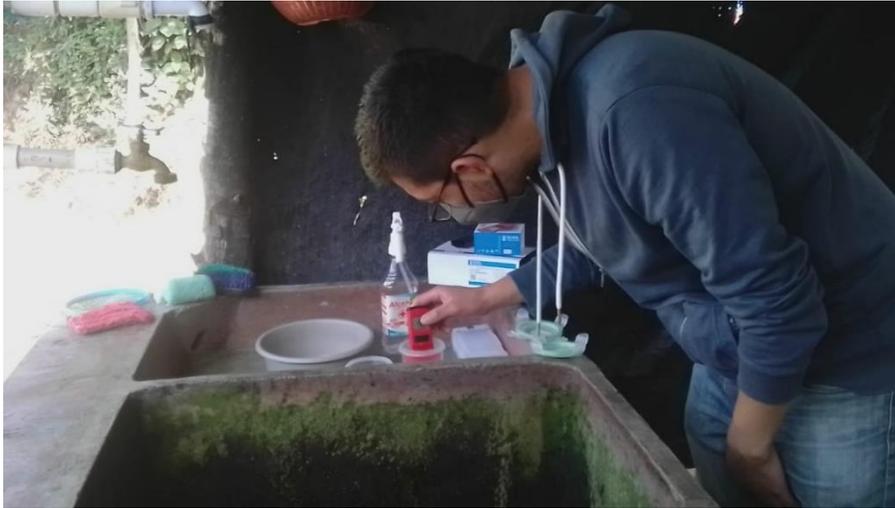
Ilustración 17. Medición del potencial de hidrogeno en viviendas de la comunidad

Según las Normas COGUANOR NTG 29001 dentro de las características físicas y organolépticas el potencial de hidrogeno aceptable debe estar en el rango de 7.0 a 7.5 y el permisible en el rango de 6.5 a 8.5 unidades.
